Historische Archäologie

Florian Huber

„Innerhalb einer Stunde sank Boot ganz weg.“ – der Untergang des deutschen U-Bootes S.M. UC 71 vor Helgoland 1919

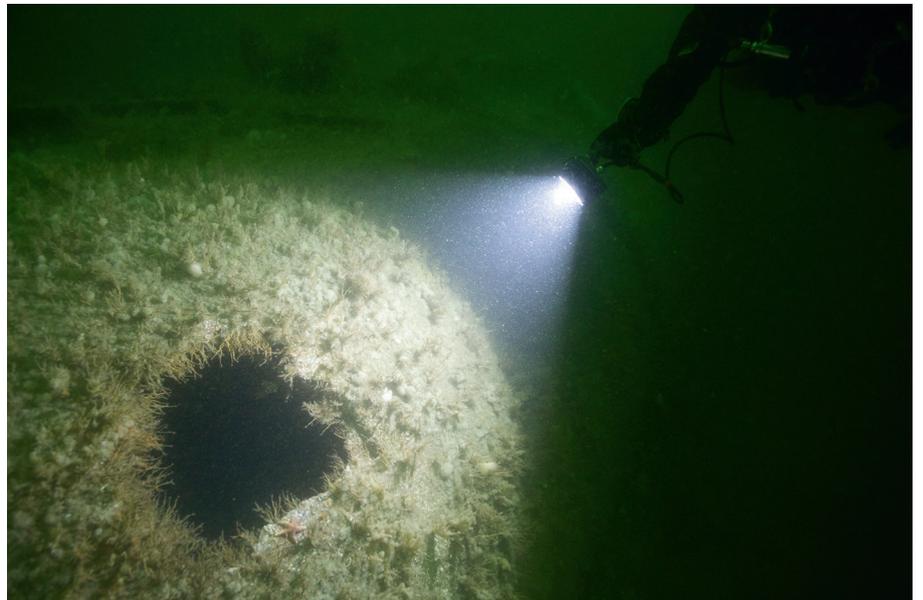
halb auf Antrag des Autors im Oktober 2012 vom Archäologischen Landesamt Schleswig-Holstein (ALSH) unter Denkmalschutz gestellt. Im Juli 2014 erfolgte durch Mitglieder der Arbeitsgruppe für maritime und limnische Archäologie (AMLA) des Instituts für Ur- und Frühgeschichte der Christian-Albrechts-Universität Kiel in Zusammenarbeit mit der Forschungstaucherfirma Submaris eine umfangreiche Dokumentation, um den aktuellen Erhaltungszustand des Wracks zu erfassen. Dieser ist als außergewöhnlich gut zu bewerten, was nicht zuletzt darauf zurückzuführen ist, dass das Wrack im Naturschutzgebiet „Helgoländer Felssockel“ liegt und dort jegliche Art von Sporttaucherei und Fischerei verboten sind. Dennoch wurde es bereits geplündert; Außenhülle und Druckkörper weisen zudem große Korrosionsschäden auf (Abb. 2).

Abb. 2. 50 cm großes Loch im Druckkörper im Backbord-Heckbereich (Foto: C. Howe).
Fig. 2. A 50 cm-large hole in the pressure hull of the larboard stern section of UC 71 (photo: C. Howe).

Es zeigte sich, dass die Außenhülle nunmehr fast komplett zerstört ist; an noch vorhandenen Stellen im Bugbereich konnten Bereiche mit einer Reststärke von lediglich 1,10 mm gemessen werden. Ursprünglich war diese ca. 3,5–4 mm dick (Tab. 1). Wurde die Druckhülle 2003 noch als komplett Intakt beschrieben, konnten 2014 diverse Löcher sowohl Backbord als auch Steuerbord über die gesamte

Länge des U-Boots verteilt, erfasst werden (Abb. 2). Die festgestellte Reststärke im Bugbereich betrug an einigen Stellen nur noch 4,3 mm. Ursprünglich war diese 11 mm dick (Tab. 1). Auf der Steuerbordseite auf Höhe des 6. Minenschachtes wurde bereits 2008 von einem größeren Ankerschaden - verursacht durch die Bundesmarine - berichtet¹. Sowohl Außen- als auch Druckhülle wurden in diesem Bereich durch den 300-400 kg schweren Patentanker schwer beschädigt (Abb. 8). Der Anker liegt 2014 nicht mehr am Wrack.

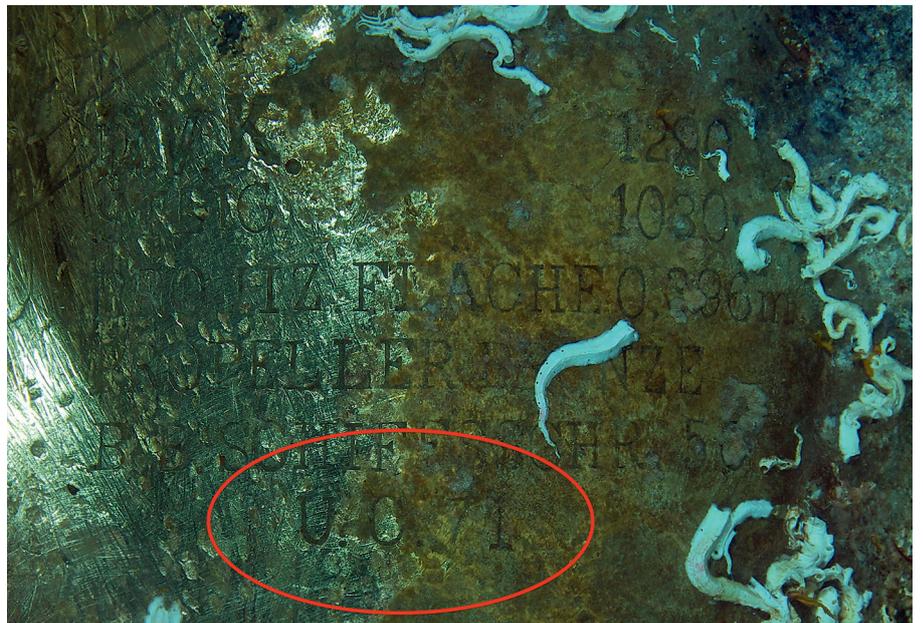
Während der Tauchgänge 2001 erfolgte neben der Identifikation über die beiden freistehenden Schiffsschrauben (Abb. 3) auch eine erste Einschätzung des Erhaltungszustandes. Dabei wurde zunächst festgestellt, dass die Bugspitze nicht mehr erhalten ist. Möglicherweise ist das Boot „Bug voran“

Abb. 3. Freigekehrte Backbord-Schiffsschraube mit Gravur U.C. 71 (Foto: R. Lehmann).
Fig. 3. After cleaning, the engraving "U.C. 71" on the excavated larboard propeller appears (photo: R. Lehmann).

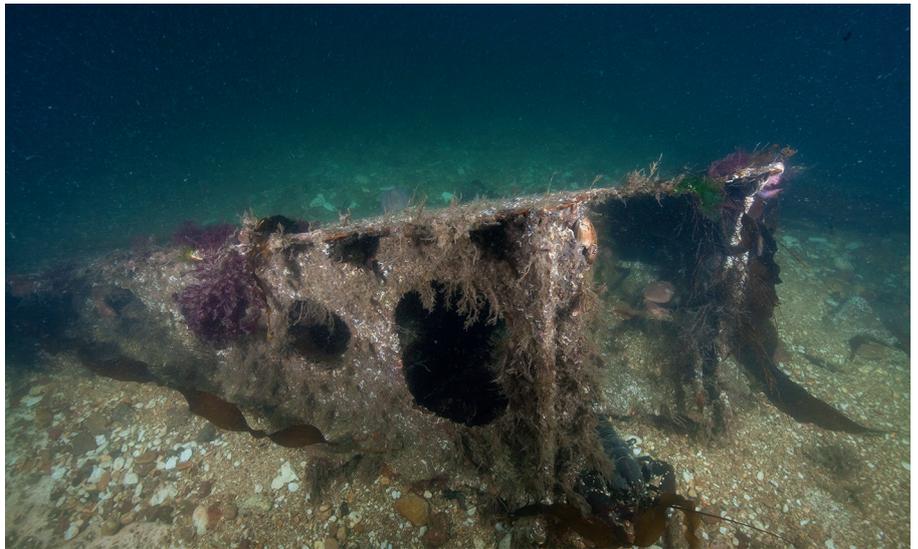
Abb. 4. Abgebrochener Bug, ca. 10 m nördlich der eigentlichen Wrackfundstelle gelegen (Foto: U. Kunz).

Fig.4. The separated submarine's bow, lying about 10 m north of the actual wreck site (photo: U. Kunz).

gesunken und auf dem harten Untergrund aufgeschlagen, so dass dieser abgebrochen ist. Teile des Bugs sowie die Netzschere wurden mittlerweile lokalisiert (Abb. 4). Im Bereich der Außenhülle sind am Turm- und im erhaltenen Bugbereich größere Schäden vermerkt worden. Der restliche erhaltene Rumpfkörper ist stark bewachsen, schien allerdings keine größeren Beschädigungen aufzuweisen. Während das Turmluk verschlossen war, standen das vordere und hintere Luk offen. Im Inneren, wenige Meter nach dem Einstieg in Richtung Turm, wurde auch das Verbindungsschott zur Zentrale weit offenstehend vorgefunden (FRÖHLE / KÜHN 2005, 76–80).

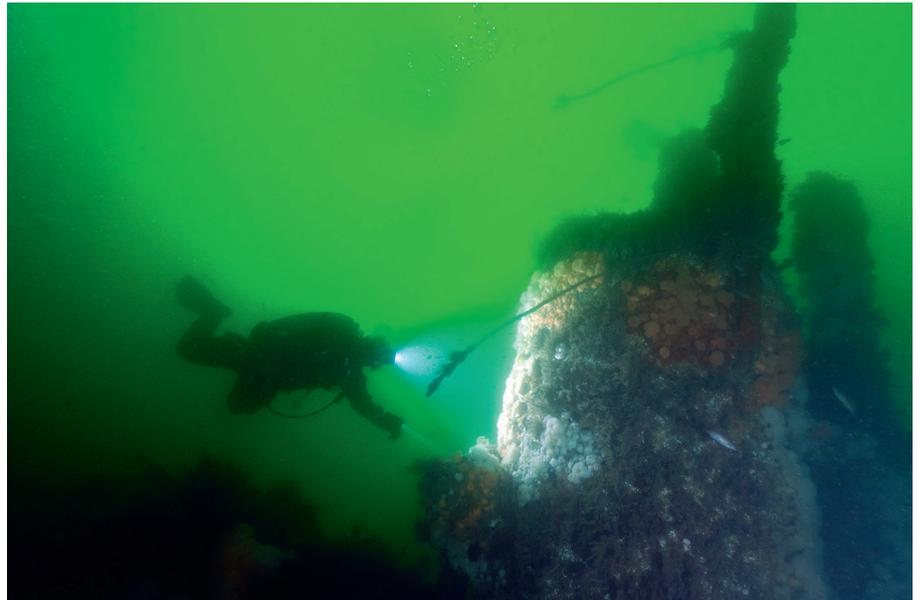
Abb. 6. Aufrechtstehender Turm von UC 71 (Foto: U.Kunz).

Fig. 6. Upright conning tower of UC 71.

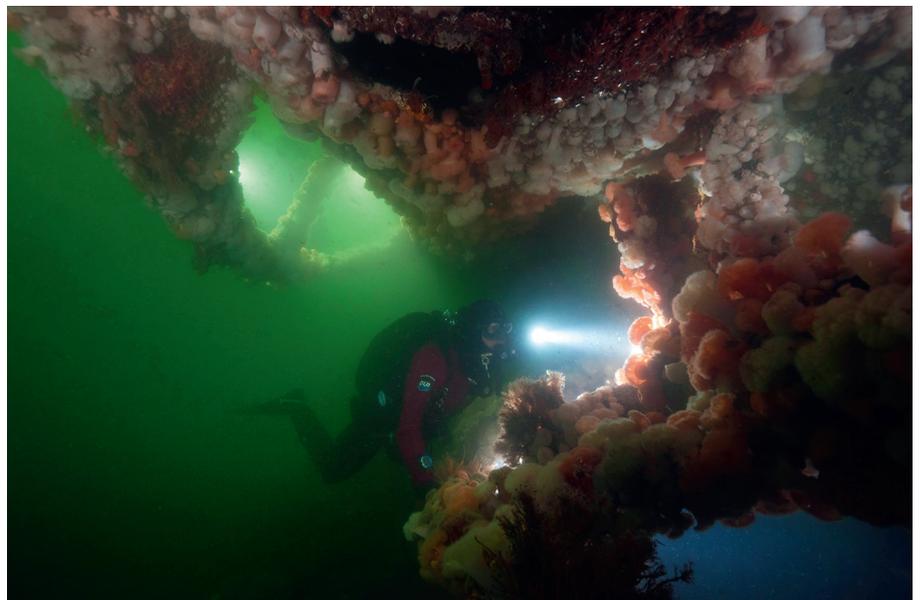
Abb. 7. Taucher am stark bewachsenen Heckbereich, darüber Leitwerkinstallation inklusive Schutzbügel (Foto: U. Kunz).

Fig. 7. Divers near the heavily over-grown stern section. Above, the staging installation including a hoop-guard.

werkinstallationen inklusive Schutzbügel und Doppelruderblattanlage sind außerordentlich gut erhalten (Abb. 7).

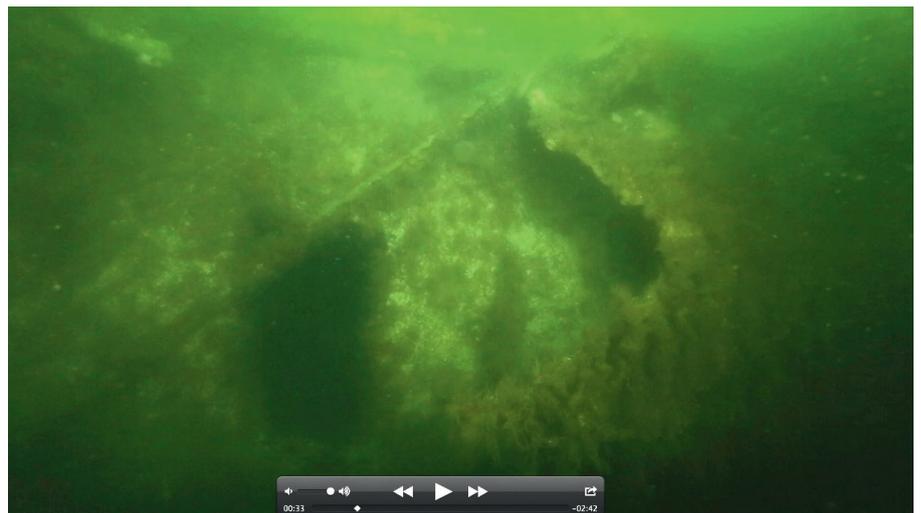
Abb. 8. Ankerschaden auf der Steuerbordseite auf Höhe des 6. Minenschachtes, Screenshot aus Videodokumentation (Kamera: R. Lehmann).

Fig. 8. Anchor damage on the starboard side near the 6th torpedo tube. Screenshot taken from a video documentation (camera: R. Lehmann).

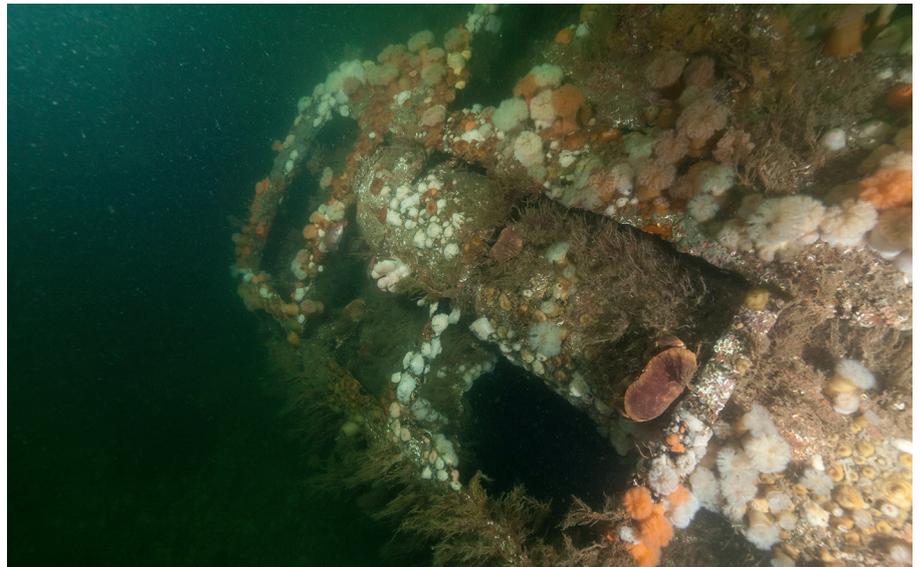
Abb. 9. Die am ganzen Wrack weggerostete Außenhülle gibt den Blick auf Kraftstoff-, Tauch- und Ballastzellen frei (Foto: U. Kunz).
 Fig. 9. The extensive rust damage of the submarine's hull exposes petrol, diving, and ballast tanks (photo: U. Kunz).

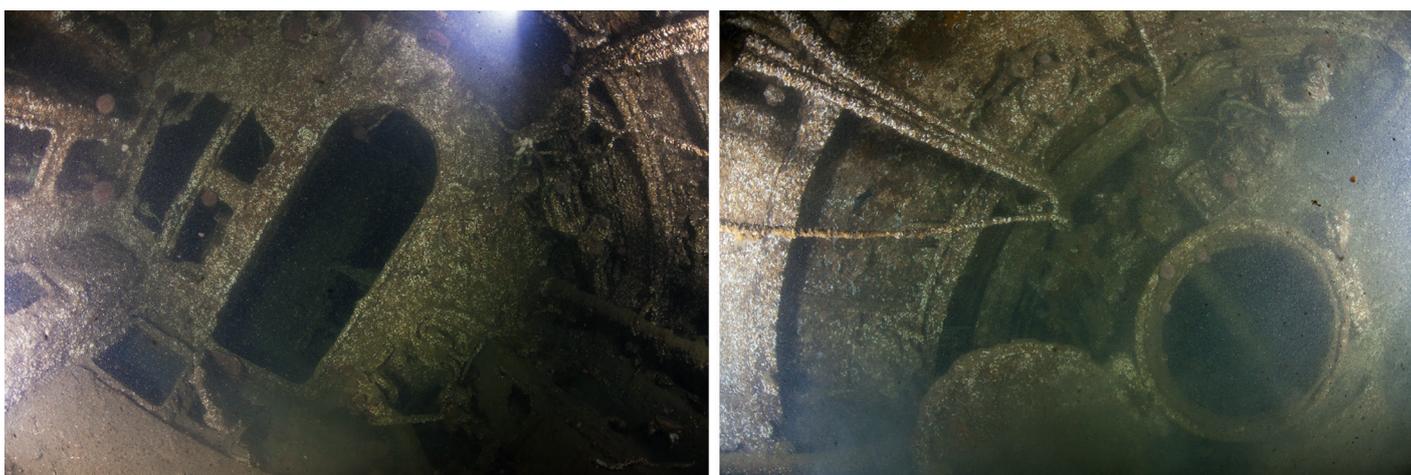
Abb. 12. Offenstehende Türen und Schotts im Inneren von UC 71 (Foto: U. Kunz).

Fig. 12. Open doors and bulkheads inside UC 71 (photo: U. Kunz).
