Untersuchungsbericht zum Lediwrack von Thalwil

# Das Lediwrack von Thalwil

Explorationsbericht zum Kurs «Unterwasserarchäologie II»

Juni 2022

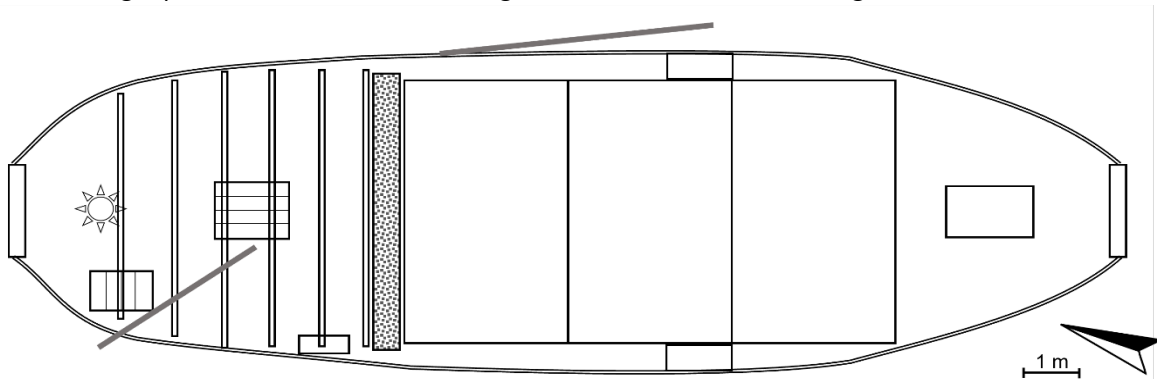
Das Wrack befindet sich in einer Tiefe von 95m - 98m in einem für den Zürichsee typischen Seegrund bestehend aus Schlick und Schlamm. Da das Schiff aber nur bedingt eingesunken ist, muss es entweder sehr langsam versinken oder teils auf Hartgrund liegen. Die Vermessung aufgrund des Fundes der Tiefenkarte des Zürichsees eine Länge von 24m und weist eine Breite von 6m auf. Der Bug (siehe Abbildung 4) ist nach Südosten ausgerichtet mit einer Peilung von 150 Grad, der

Abbildung 4: Skizze vom Thalwiler Lediwrack (Quelle: Eigene Darstellung)

Neigungswinkel des Hanges, auf dem es liegt, beträgt aufgrund der Rekonstruktionen von Fotos ca. 60 Grad.

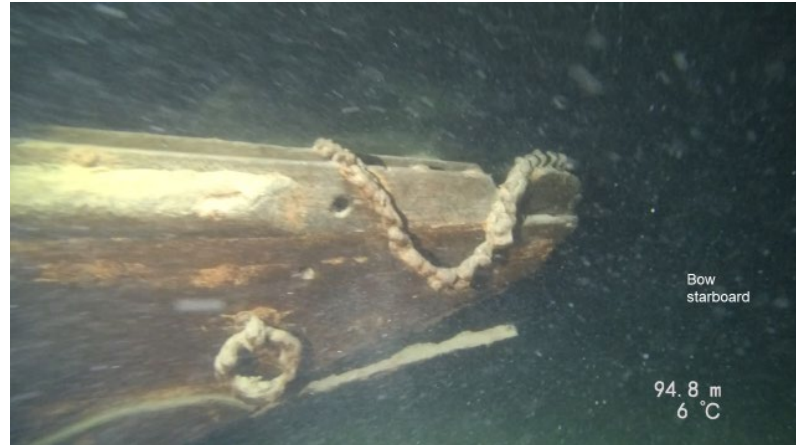
Beim Blick auf den Bug ist sind eine Kette und ein Metallring zu erkennen

(Abbildung 5). Der Ring diente in der Regel der Führung von Staken oder Rudern. Der Bug hat die für den Zürichsee typische flache Form, damit die Boote in den einfachen, abflachenden Güterumschlagplätzen direkt anlanden konnten. Dies ersparte ursprünglich hochgebaute Hafenanlagen. Diese Bauform hat sich bis heute erhalten, wenn auch bei Booten mit Alu- oder Stahlrumpf. An

Abbildung 5: Bug mit Kette und Ring  
(Quelle: Jens O. Meissner)

den Bugkanten sind beiderseits abstehende Leisten zu erkennen, die durch das Absinken des Wracks hervorgerufen worden sein könnten, sofern der Schiffsbug beim Sinken zuerst auf dem Grund aufschlug. Eine zweite Leiste am Backbordbug Richtung mittschiffs steht dabei etwas weiter ab; an ihr ist eine dünne Leine gespannt, die einer dickeren Angelschnur gleicht. Dieses Detail würde in einer späteren Erforschungsphase noch wichtig werden.

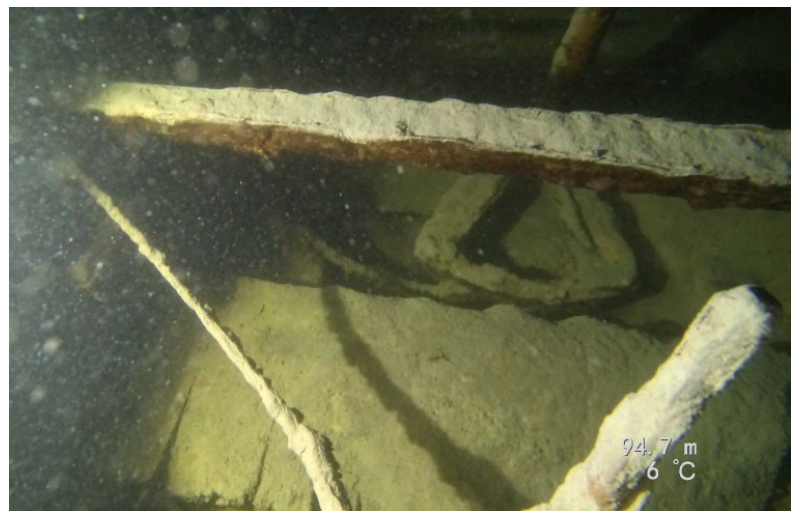
Abbildung 6: Blick auf das Ruderdreieck am Heck (Quelle: Jens O. Meissner)

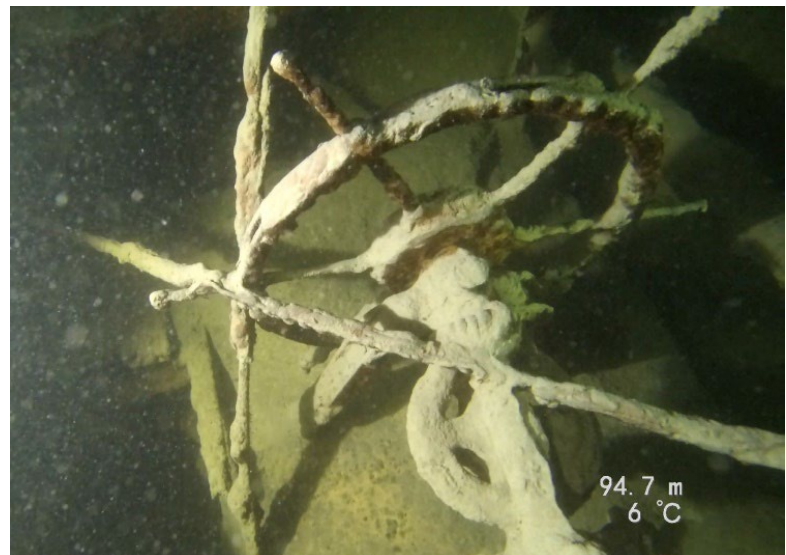
Abbildung 7: Steuerrad, geschmiedetes Metall (Quelle: Jens O. Meissner)

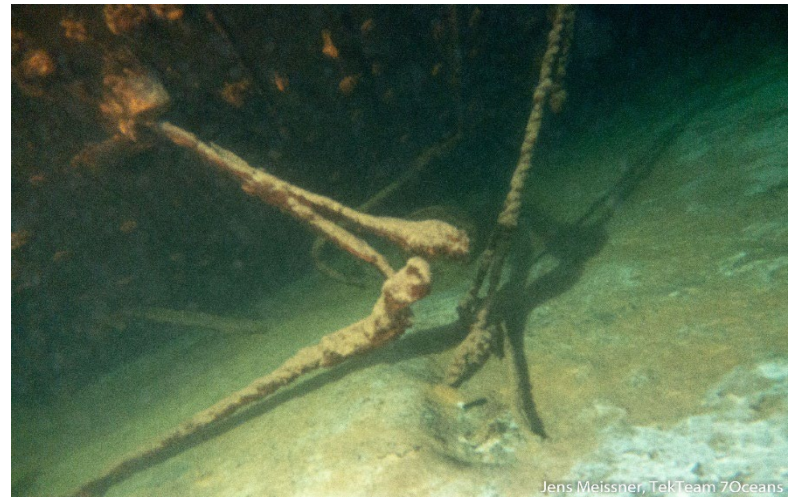
Das Ruderblatt des Schiffes wurde leider bislang noch nicht gefunden (Abbildung 8). Auf den Abbildungen sind die Sedimentablagerungen gut zu erkennen. Gemäss dem ethischen Code des 7Oceans Exploration Teams (siehe Anhang I: Ethischer Code des 7Oceans Exploration Team) wurde bisher mit Ausnahme der später gemessenen Bereiche nichts berührt und auch kein Sediment abgewedelt.

Abbildung 8: Das verwaiste Rudergestänge ohne Ruderblatt (Quelle: Jens O. Meissner)

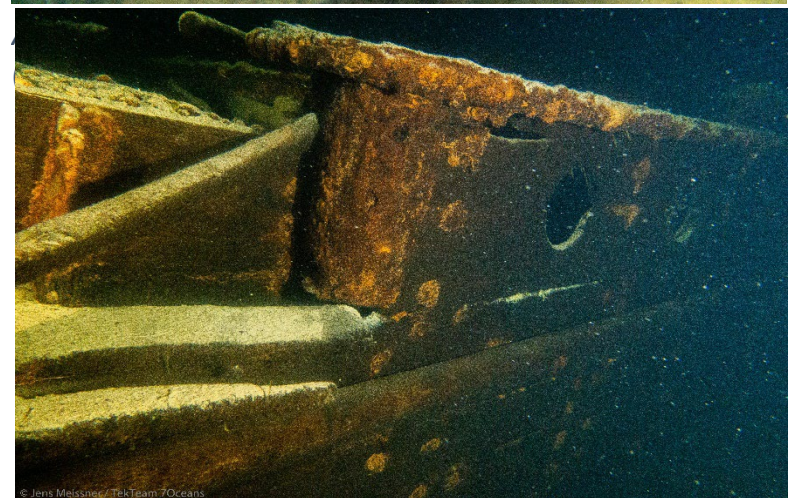
Abbildung 10: Kajütaufbau mit Bullauge (Quelle: Jens O. Meissner)

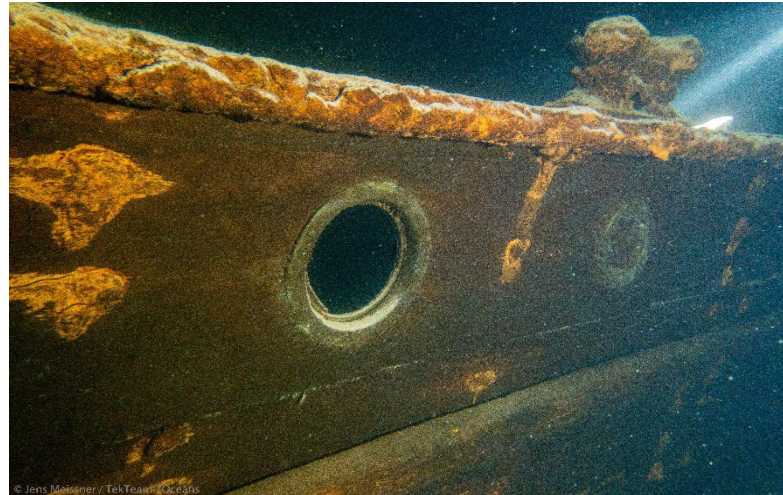
Die Kajüte wurde flach gebaut, damit man auf ihr noch stehen und den Platz somit nutzen konnte. Der Kajütaufbau liegt daher ca. 40 cm höher als die sonstige Rumpfoberkante. In den Kajütaufbau sind beidseits Bullaugen eingelassen (Abbildung 11). Oberhalb dieser Bullaugen sind beidseitig Bootsklampen zur Vertäuerung angebracht.

*Abbildung 11: Bullaugen und Bootsklampe  
(Quelle: Jens O. Meissner)*

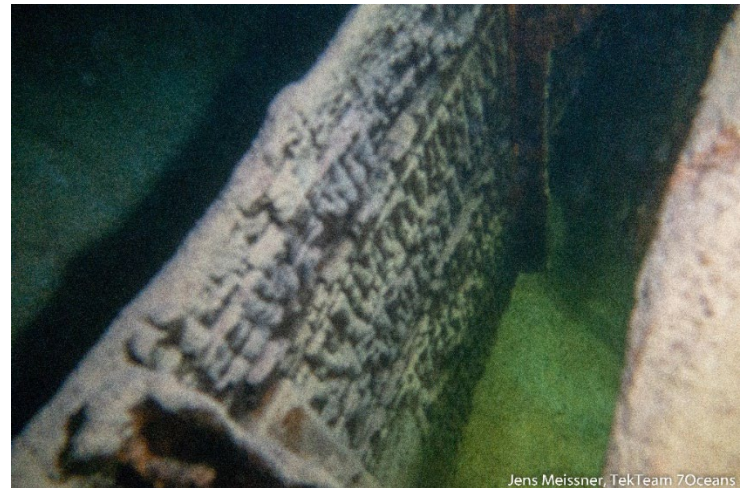
Dies macht den gefunden Motor zu einem historischen Fund ebenso wie die Einzigartigkeit des Wracks aufgrund seines ausserordentlichen Erhaltungszustandes. Unbeleuchtet blieb jedoch neben dem Verbleib von Ruderblatt und Schraube eine Beobachtung im Kajütbereich. Grosse Teile der Kajütwand sind verkohlt (Abbildung 13). Könnte ein Feuer das Schiff zum Sinken gebracht haben? Dies ist unwahrscheinlich, da der Schiffsrumpf total intakt aussieht und unversehrt scheint.

*Abbildung 13: Verkohlte Kajütwand Richtung Ladefläche (Quelle: Jens O. Meissner)*

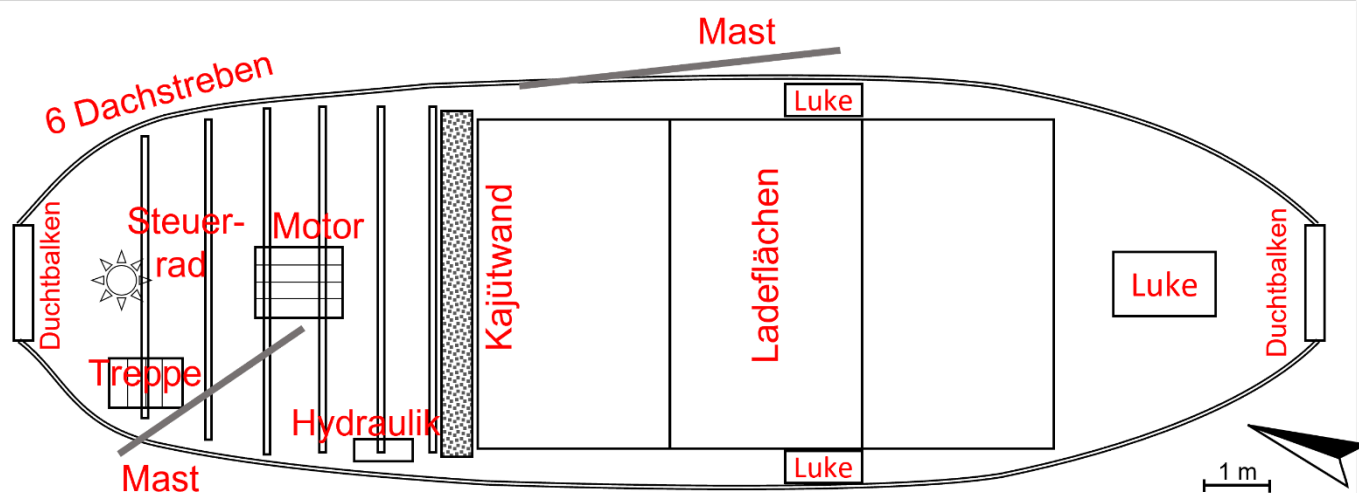
Abbildung 14: Kommentierte Gesamtschau des Wracks von Thalwil  
(Quelle: Eigene Darstellung)

Damit ergibt sich eine kommentierte Gesamtschau des Wracks wie in Abbildung 14.

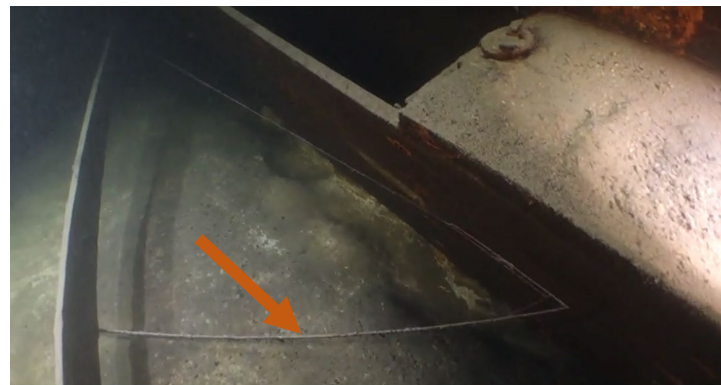
- Was ist / woraus besteht die Schnur am Steuerbordbug (siehe Abbildung 16)?
- Woraus sind die verwendeten Nägel und Schrauben des Rumpfes?
- Genauere Angaben zum Motor: Welche Art / Typ ist es? Dokumentation mit Fotos / Film.

Abbildung 16: Fragwürdige Schnur am Backbordbug (Quelle: Jens O. Meissner)

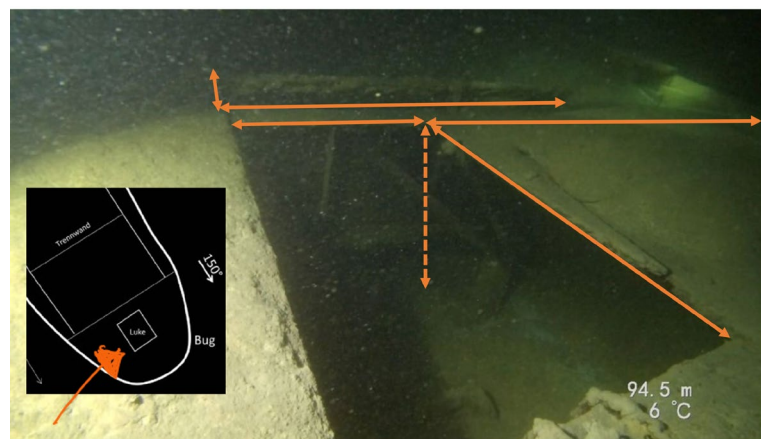
aufgezeichnet und im Nachhinein ausgewertet. Die genauen Masse der Abstände der Kajütendachsparren und die Masse der vorderen Luke sollten ebenfalls gemessen werden (siehe Abbildung 17).

Abbildung 17: Vermessungslinien Bugluke (Quelle: Jens O. Meissner)

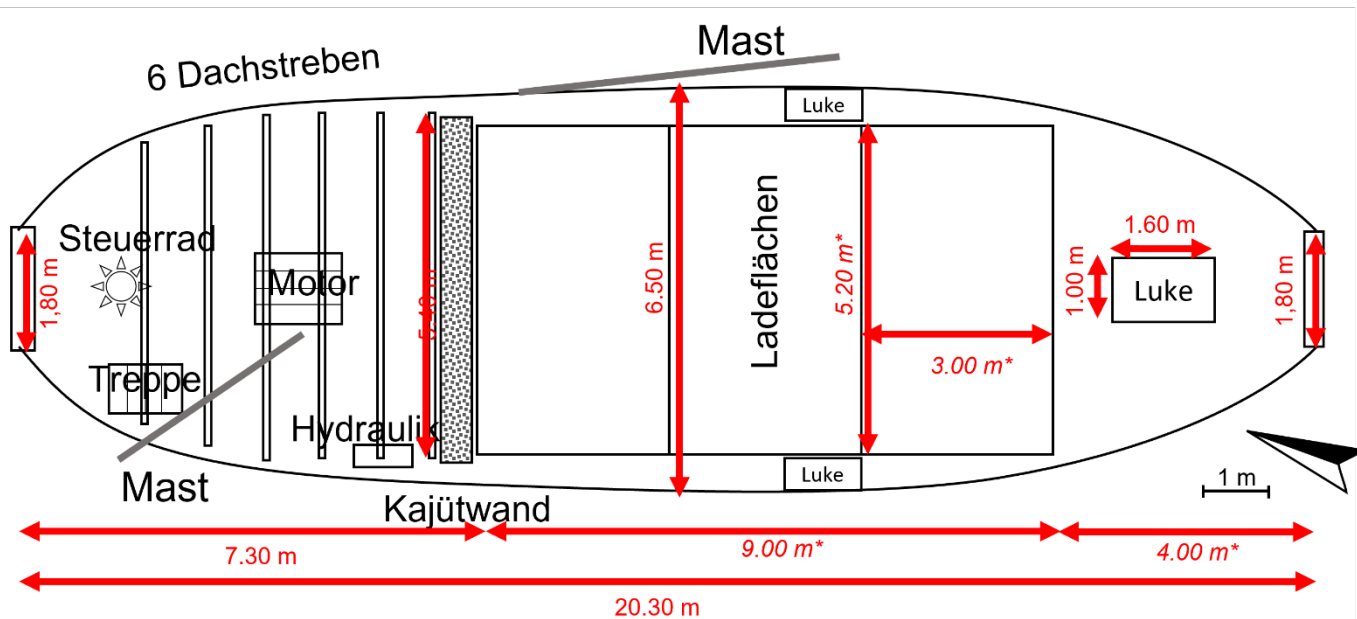
Tiefe Oberkante Deck:	97,50 m
Breite Mitte:	6,50 m
Breite Ducht balken:	1,80 m
Breite Treppe Kajüte	1,00 m
Radius Steuerrad	1,00 m

Abmessungen Bugluke 1,00 m x 1,60 m

Abbildung 18: Abmessungen Wrack von Thalwil (Quelle: Eigene Darstellung)

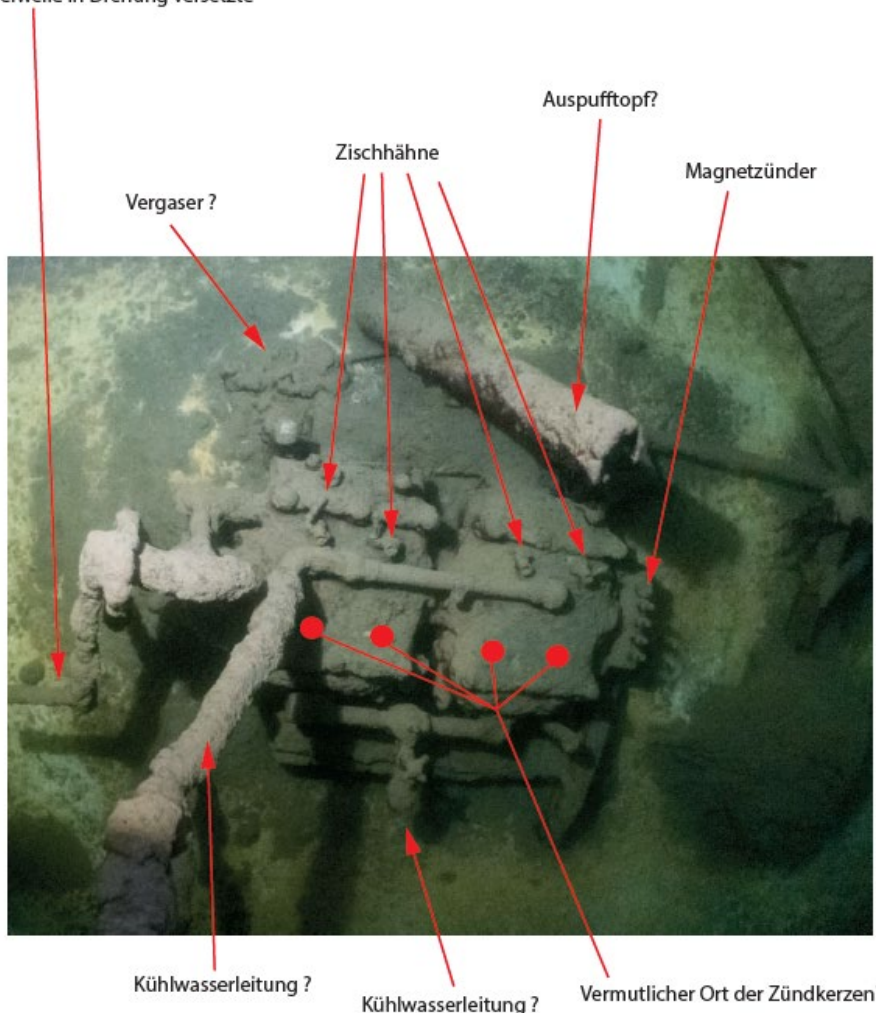
Eine Kontaktaufnahme im Juni 2022 mit Bruno Eckert, dem Präsidenten von den Dieselpensionierten Winterthur führte dann erst zu Dr. Rudolf Baer, dem Chef des Saurer Museums in Arbon und sodann zum dortigen Werkstattleiter Markus Vonwiller. Er untersuchte die Bilder des Motors etwas genauer und bestimmte einige Teile genauer (siehe Abbildung 20).

Andrehkurbel mit Kette welche auf die Kurbelwelle in Drehung versetzte

Abbildung 20: Teile des Motors (Quelle: Foto von Jens O. Meissner mit Bezeichnungen von Markus Vonwiller)

In der Korrespondenz wurde dann deutlich, dass es sich nicht um einen Zweizylinder-Dieselmotor handeln konnte, sondern um einen Vierzylinder-
