Stille Zeugen auf dem Grund der Nordsee

In den Gewässern vor Helgoland liegen sie bis zu 45 m tief auf dem Meeresgrund: Wracks aus dem Ersten Weltkrieg. Eine Herausforderung für Archäologen im Wettlauf mit den Gezeiten, aber auch mit tauchenden Plünderern.

Von Florian Huber und Jann Witt

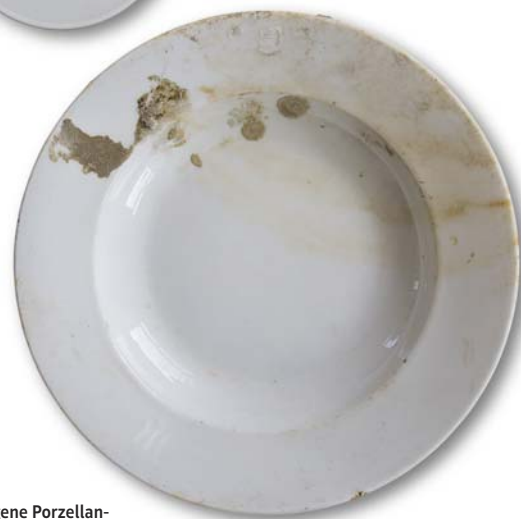
Der geborgene Porzellanteller (Geschirr aus der Messe) zeigt auf der Rückseite die Marke der aus Selb in Oberfranken stammenden Firma Hutschenreuther.

Heute liegt das Wrack stark zertrümmert und in zwei Teile zerbrochen in 40 bis 45 m Wassertiefe. Eindeutig identifiziert werden konnte es bis dato allerdings nicht, weshalb ein einfacher Suppenteller sowie eine Signalpatronenhülse zur weiteren Untersuchung geborgen wurden. Der Porzellanteller zeigt auf der Rückseite die Marke der aus Selb in Oberfranken stam-

menden Firma Hutschenreuther. Der Produktionszeitraum des Tellers kann aufgrund dieser Marke zwischen 1887 und 1920 eingegrenzt werden. Bei der Hülse handelt es sich um eine Patronenhülse für Signalmunition der Signalfarbe Rot aus Messing vom Kaliber 4 mit zirkulär geriffeltem Bodenrand, wie sie bei der Kaiserlichen Marine zum Einsatz kam. Zusammen mit den ungefähren Koordinaten des überlieferten Orts des Untergangs, der heutigen Lage des Wracks, den Maßen und der Bauart sowie den geborgenen und in situ beobachteten Funden wie einem Torpedorohr, konnten die Überreste mit Sicherheit als das versenkte Torpedoboot V 187 identifiziert werden.

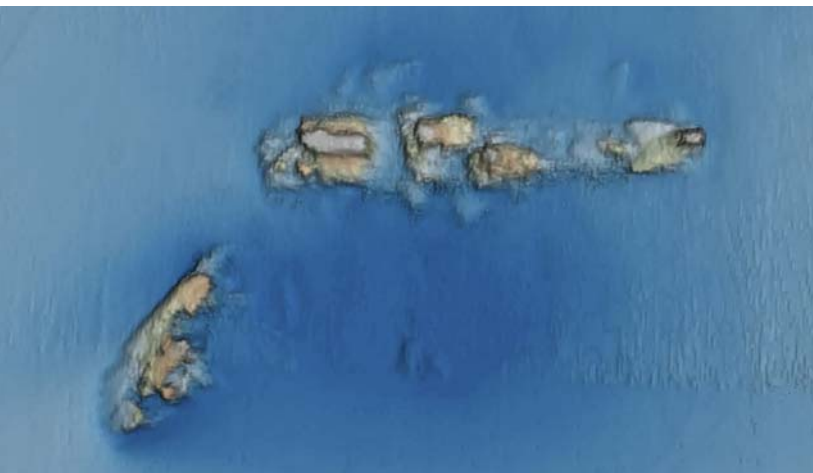
Torpedoboot V 187: Links in der Multibeam-Ansicht.

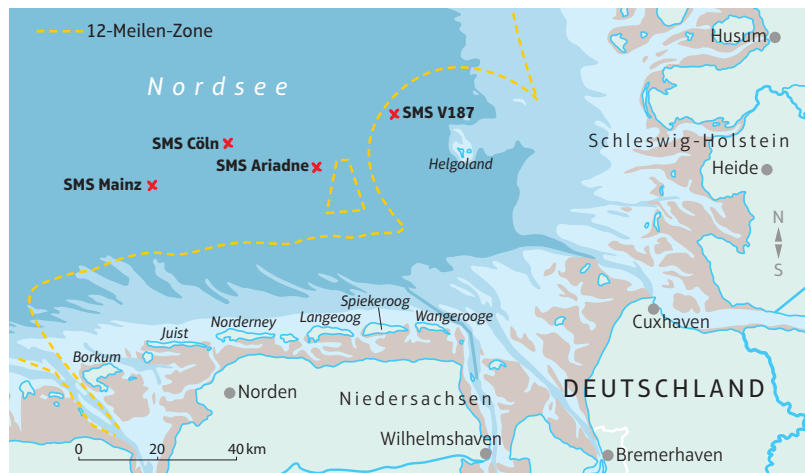
Die Seegefechte am 28. August 1914 erstreckten sich über ein 4500 km² großes Gebiet in der Deutschen Bucht. Drei der vier versenkten deutschen Schiffe liegen außerhalb der Zwölf-Meilen-Zone.

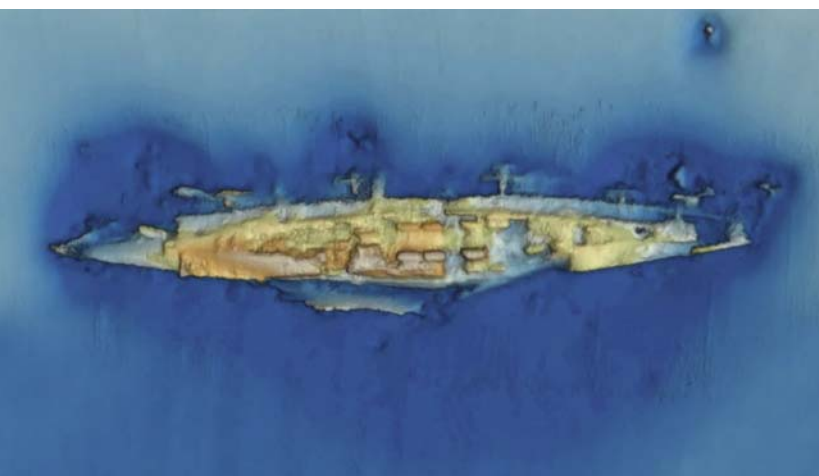
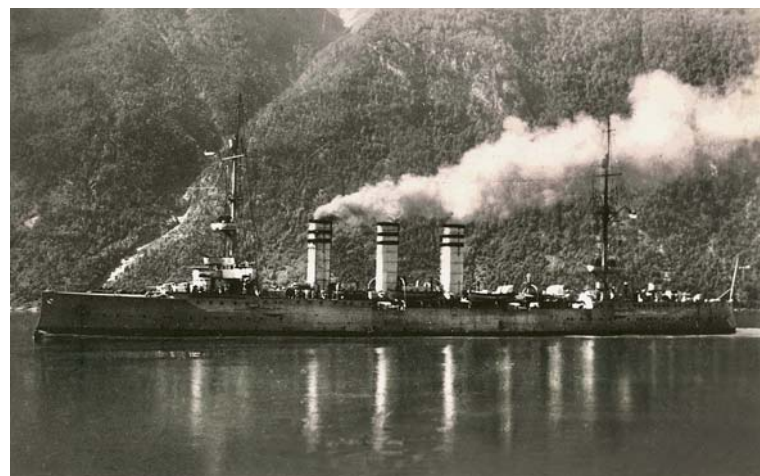
Oben: Die SMS Cöln damals und heute in der Multibeam-Ansicht (rechts). Darunter die SMS Mainz in der Multibeam-Darstellung von heute und einst im Einsatz (rechts). Multibeam-Sonare können den Meeresboden mittels Schallimpulsen scannen und Objekte in der Wassersäule oder auf dem Boden erfassen und bildlich darstellen.

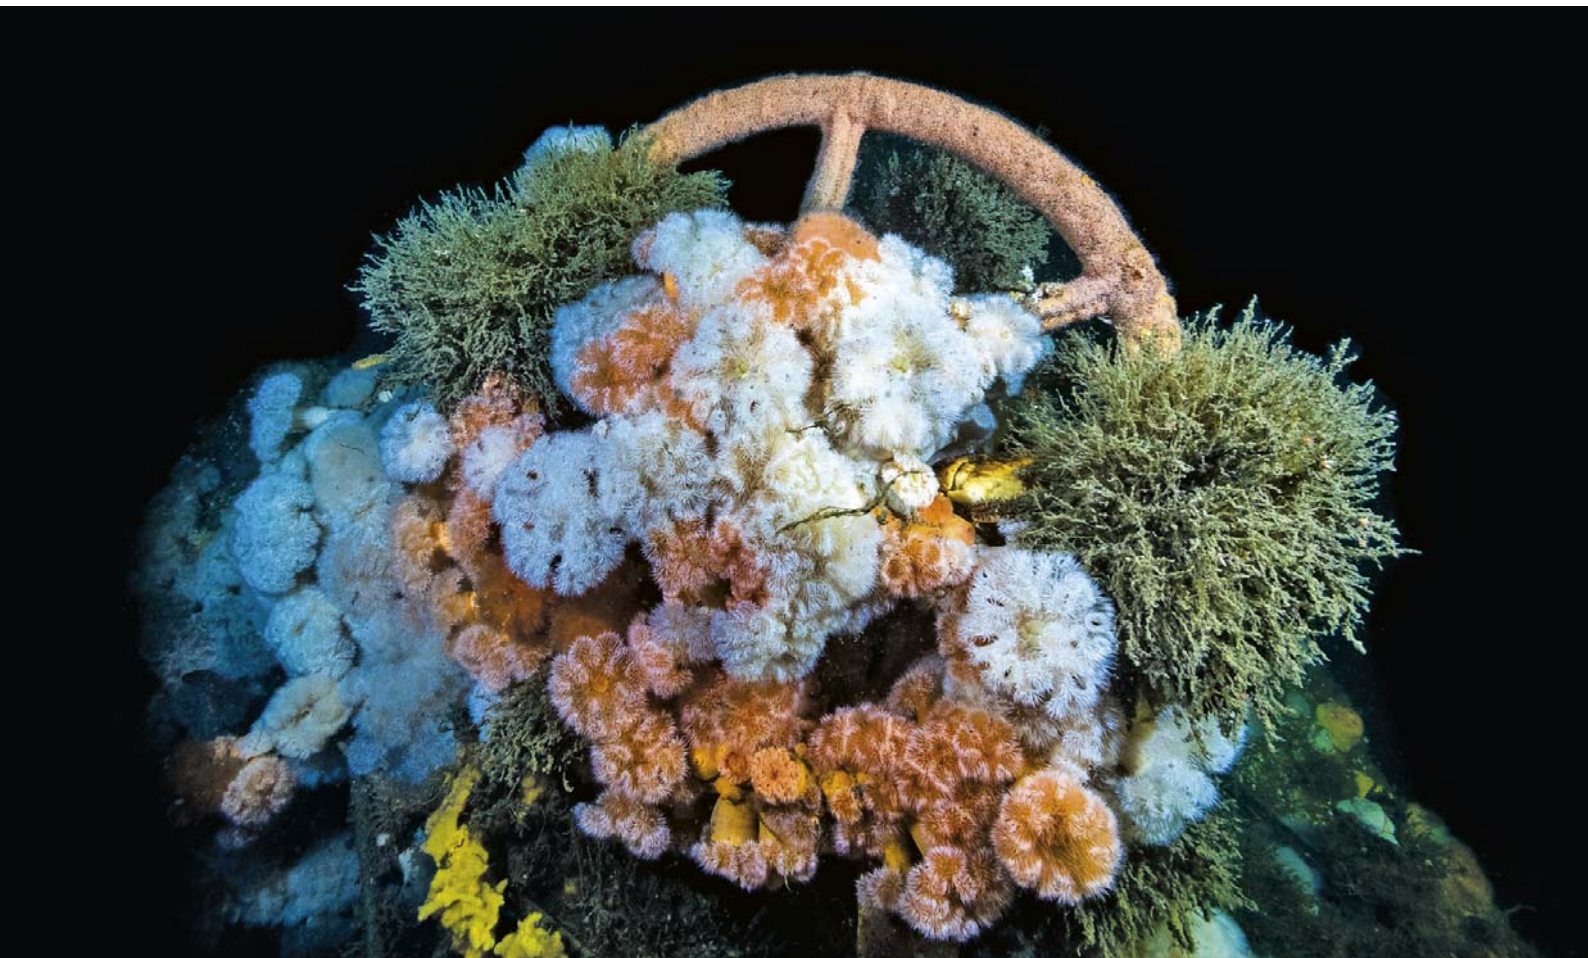
Rad mit Speichen und umlaufender Nut von V 187 vor Helgoland, vermutlich Teil der Dampfkesselanlage: Seanelken und Seeanemonen bilden ein natürliches Grabkett.
