Prospektionsbericht des **VDST**

Unterwasserarchäologie Kurs **UWA II**

Das Wrack in der Sachenbacher Bucht

das Wrack bei Niedernach

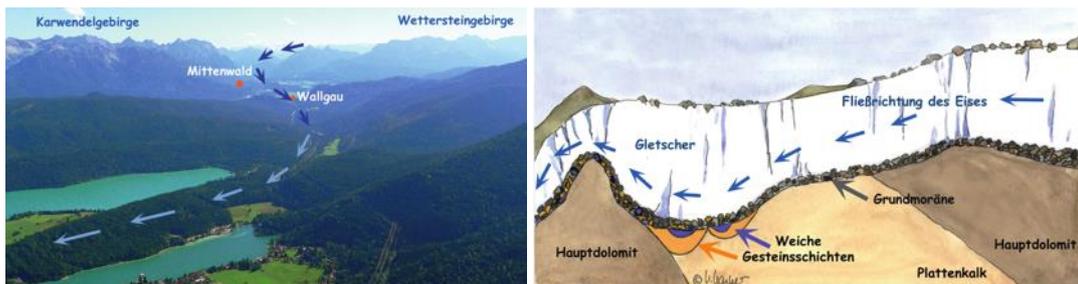
Seine Form erhielt der See vermutlich bereits während der so genannten alpidischen Gebirgsbildung, der Alpenfaltung vor etwa 10 bis 20 Millionen Jahren. Durch das heutige Bett des Walchensees schoben sich Nebenarme des Inntalgletschers und des Isargletschers über Mittenwald und Wallgau. Im weiteren Verlauf über den Kesselberg zwischen dem Jochberg und dem Herzogstand hindurch. Der See wie wir ihn heute kennen liegt in einer tektonischen Senke, welche die enormen Schubkräfte hinterlassen haben. [3]

Abbildung 4: Entstehungsgeschichte Walchensee, Tafel 2 auf dem Geolehrpfad Herzogstand, 12/2019

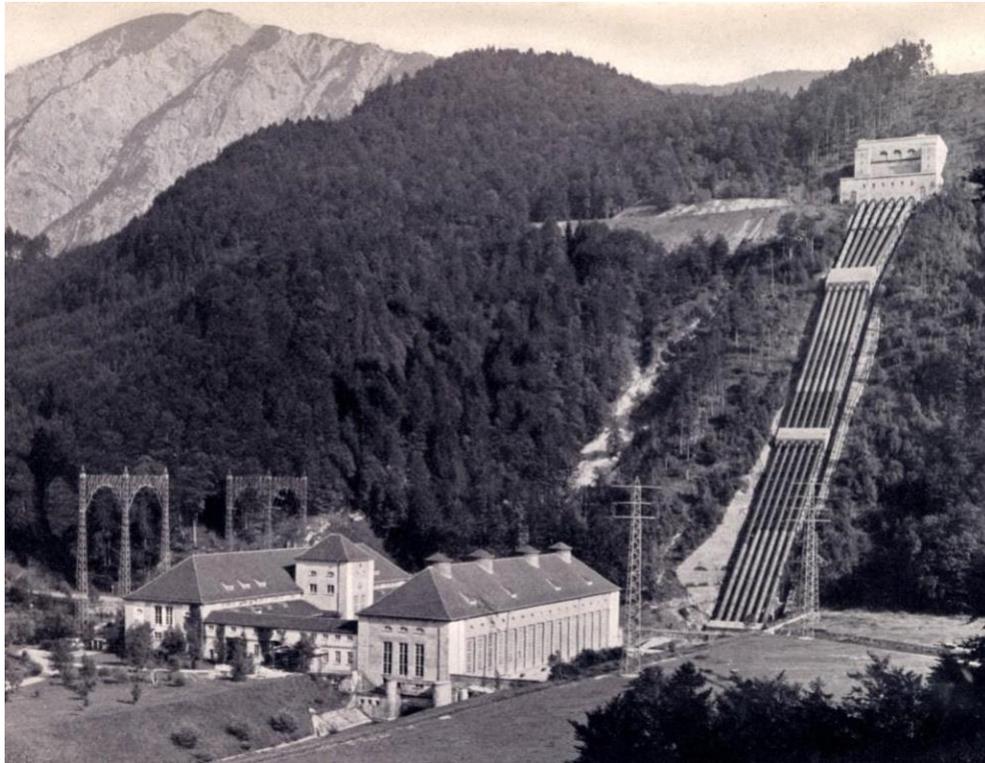
Seit 1924 ist das so genannte Walchenseekraftwerk in Betrieb. Durch den so genannten Kesselbergstollen im nördlichsten Teil des Sees gelangt Wasser in ein Wasserschloss. Von dort aus stürzt das Wasser über sechs 400 Meter lange Druckrohrleitungen vom Walchensee zu den Turbinen im rund 200 Meter tieferliegenden Maschinenhaus am Kochelsee, um durch Wasserkraft Strom zu erzeugen. Seit fast 100 Jahren werden hier jährlich etwa 300 Millionen Kilowattstunden CO₂-neutraler Strom erzeugt. [4]

Abbildung 6: Ansicht des Walchenseekraftwerks um 1928 [5]

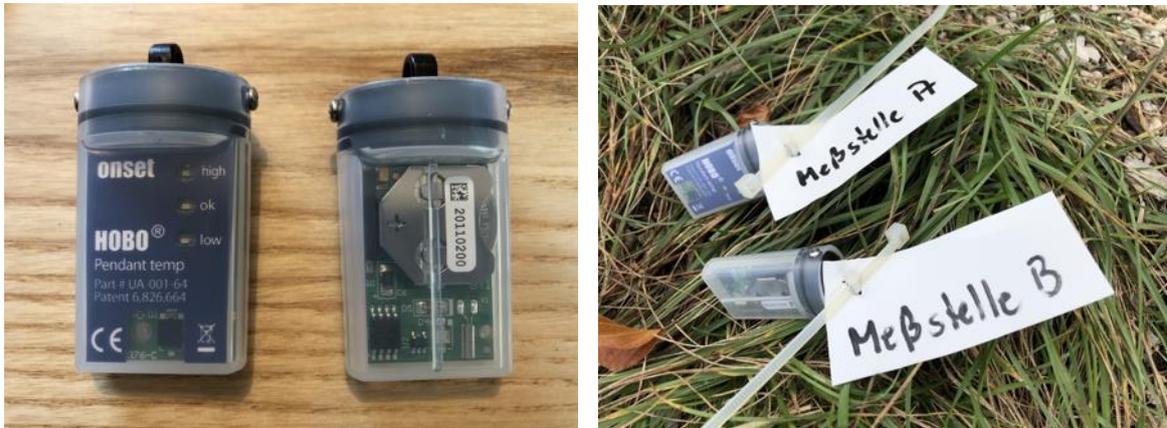
Zur Langzeitmessung der Wassertemperatur wurde ein HOBO Pendant Datenlogger verwendet. Das Messintervall wurde dabei auf 30 s festgelegt. Nach einer geplanten Einsatzdauer von etwa einem Jahr und bei störungsfreiem Betrieb, ergeben sich über 1 Mio. Messwerte.

Abbildung 9: Temperaturdatenlogger zur Anbringung am Wrack

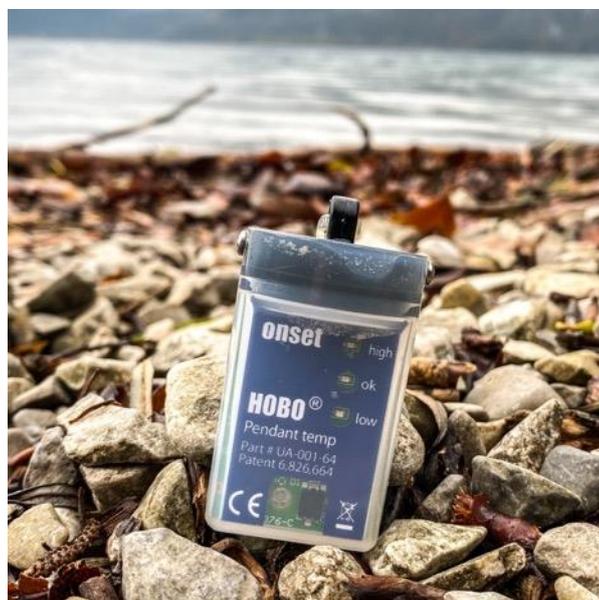
Abbildung 10: Temperaturdatenlogger nach über 365 Tagen im Walchensee

Der geborgene Logger befand sich nach dem Messzeitraum von über einem Jahr Einsatz am Bootsrumph des untersuchten Wracks in einem äußerlich wie technisch einwandfreiem Zustand. Die Messwerte konnten noch vor Ort ausgelesen werden. Für den Temperaturverlauf ergab sich folgendes Bild:

Es sollte untersucht werden, ob es über den Jahresverlauf bisher nicht bekannte Temperaturschwankungen gibt, welche Auswirkungen auf den Erhaltungszustand des Wracks haben könnten. Bisweilen geht man davon aus, dass die Temperatur in der Arbeitstiefe von 43 m über das Jahr konstant sein müsste. Abweichungen, z.B. auf Grund von Zuflüssen und Strömungen werden die später auszuwertenden Messdaten aufzeigen. Leider ging einer der beiden Sensoren verloren.

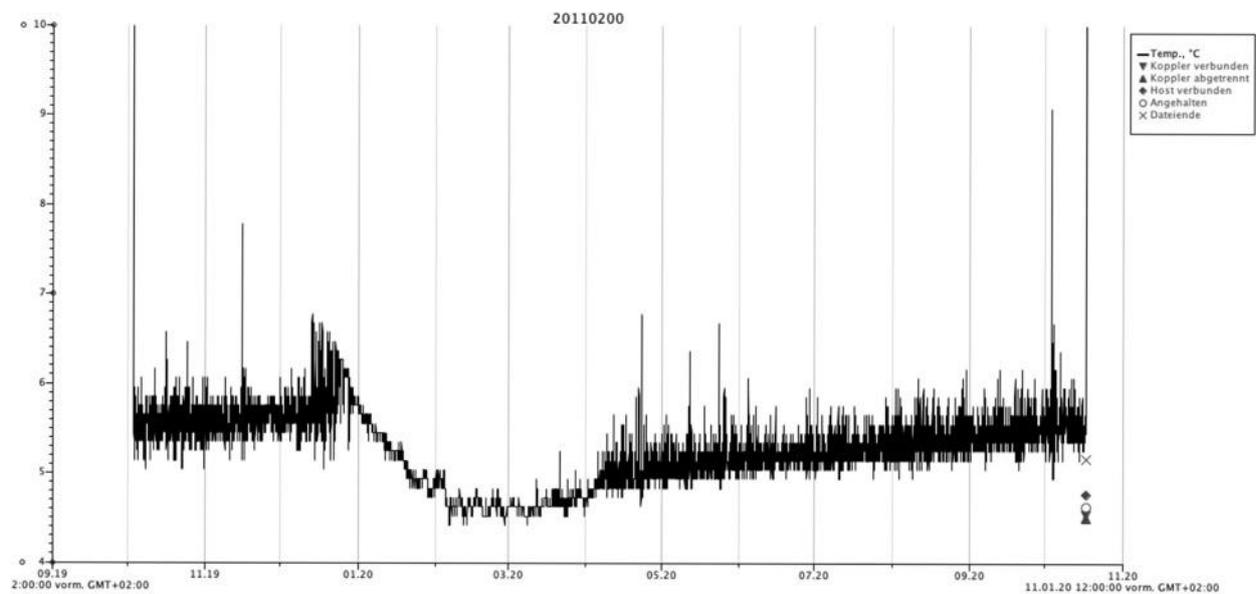
Abbildung 11: Temperaturverlauf im Walchensee Oktober 2019 bis Oktober 2020

Das Wasser erwärmt sich **linear von Mai 5,0° bis Dezember 5,7°** mit einem Gradienten von ca. 1°/Jahr. **Ende Dezember steigt die Temperatur kurzfristig** weiter von 5,7° auf über 6,5° an, um anschließend bis in den **März** hinein beckenförmig abzufallen, auf den Jahrestiefststand von 4,5°. Im April geht die Wassertemperatur allmählich wieder in einen linear steigenden Verlauf über.

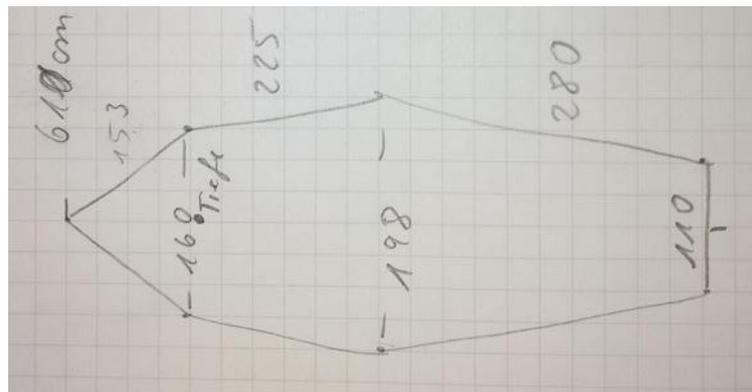
Abbildung 12: Messabstände Markierungspunkte

Die Vermessung der Abstände wurde mittels handelsüblicher Rollmaßbänder und Meterstab durchgeführt.

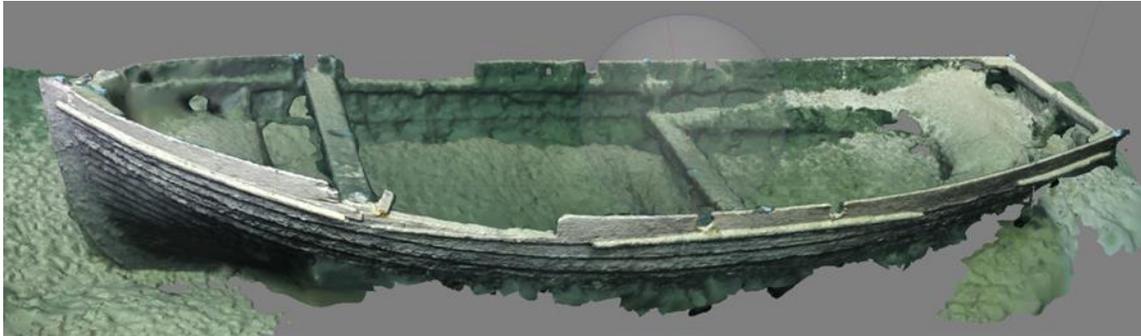
Abbildung 13: 3D-Darstellung des Boots-Wracks

Abbildung 7 zeigt das Ergebnis einer 3D-Auswertung nach der Methode der Fotogrammetrie. Hierzu wurden zahlreiche Einzelbilder aus einem Video extrahiert, welches Florian Huber während der Prospektions-Tauchgänge angefertigt hat. Aus mehreren per Foto erstellten Ansichten errechnet die Software Agisoft Metashape Bildkoordinaten und orientiert die erkannten Oberflächen zu einer maßstabsgerechten 3D-Darstellung.

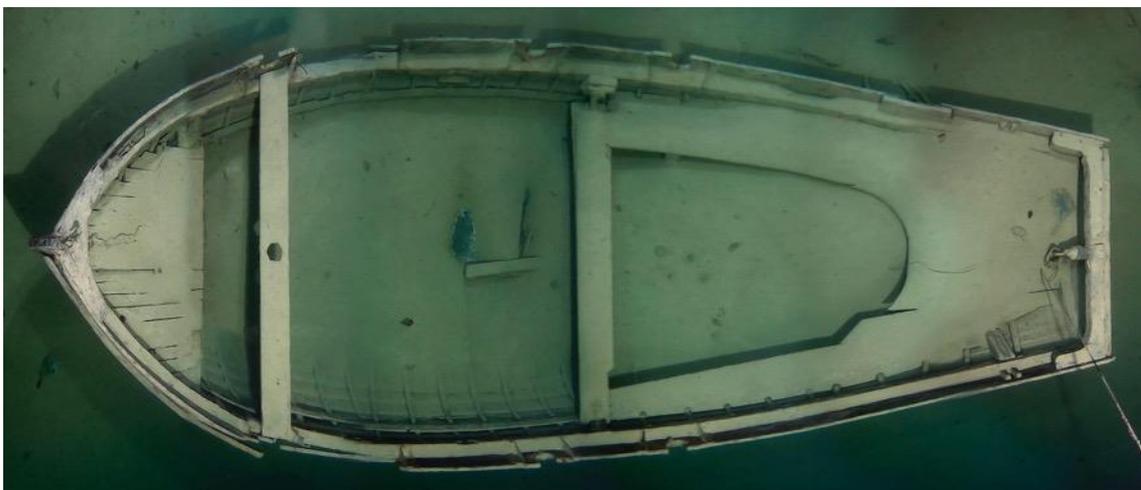
Abbildung 14: Fotomosaik

Das in Abbildung 12 dargestellte Fotomosaik wurde den Kursteilnehmern bereits vorab zur Verfügung gestellt und diente als Grundlage zur Planung der Tauchgänge und der Aufgabenverteilung im Rahmen des UWA-II Kurses.

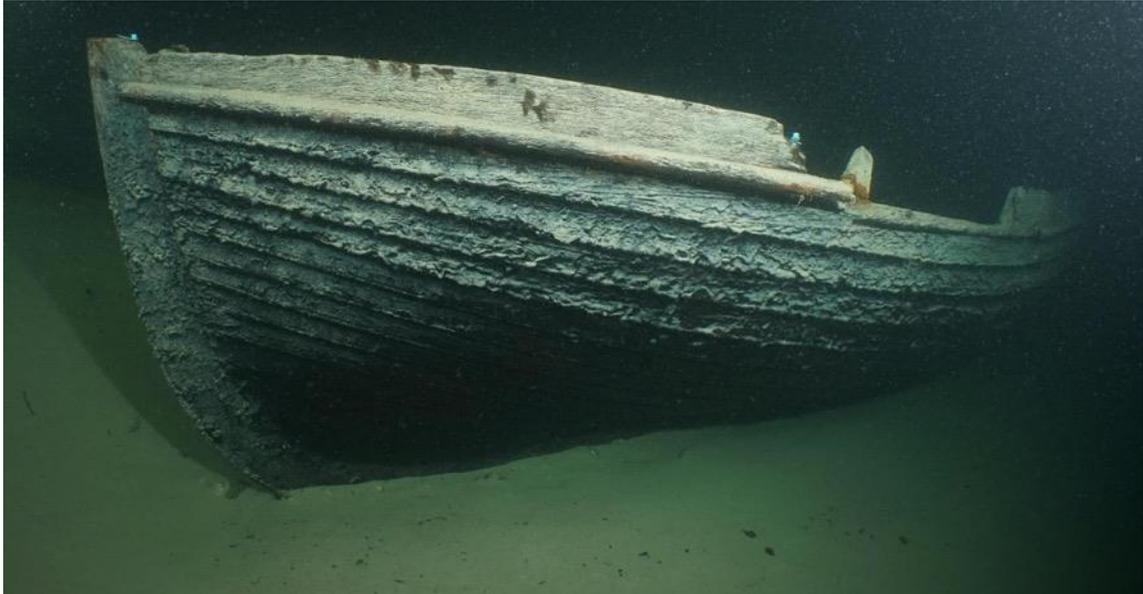
Abbildung 15: Bug backbord – Klinker-Beplankung

Das Wrack ist 610 cm lang, 198 cm breit und verfügt über eine bis zu 80 cm hohe Bordwand. Es liegt auf 43 Meter im Sediment, etwa 20 Grad Neigung in Richtung Steuerboard.

Das Boot wurde in klinker-beplankter Spantbauweise gefertigt. Im Bugbereich des Bootes wurde eine Massivholzverstärkung eingebracht, welche Steven und Bordwand verbindet. Der Steven ist mit einem Metallband beschlagen (Stevenbeschlag). Im äußeren Teil des Rumpfes wurden zusätzliche Leisten befestigt. (Diese dienen üblicherweise als Rammbordleisten um die Bugwand bei Anlegemanövern zu schützen). Am oberen Teil des Stevens befinden sich eine Stahl-Öse und ein darin beweglicher Haken.

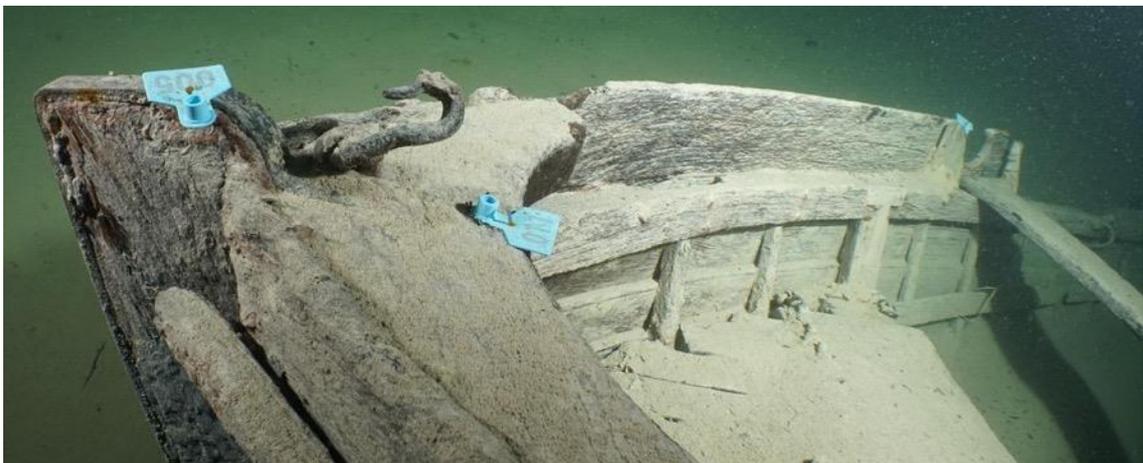
Abbildung 16: Steven und Anleger Haken

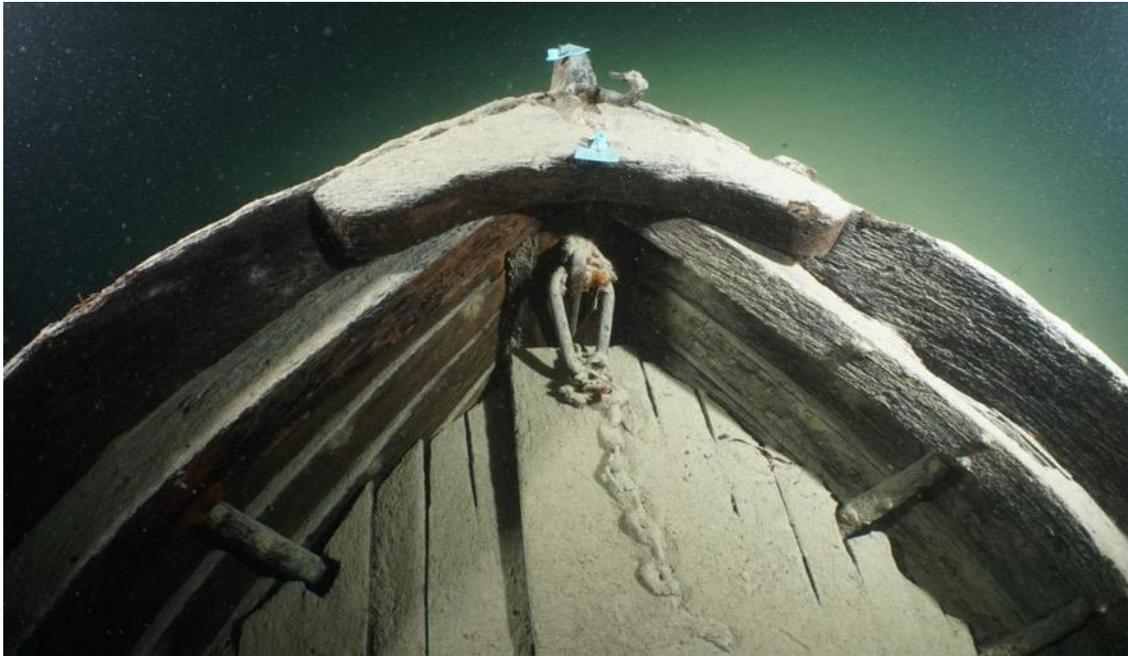
Unterhalb der Bugversteifung befindet sich ein weiterer Beschlag mit Öse, woran eine Kette befestigt wurde. Die Gliederform weist auf eine geknotete Stahldrahtschlingkette [7] hin. Der Aufbau ähnelt einer Knotenkette wie sie in der DIN 5686 beschrieben und normiert wird:

Abbildung 17: Bugverstärkung, Karabiner Haken, Kette

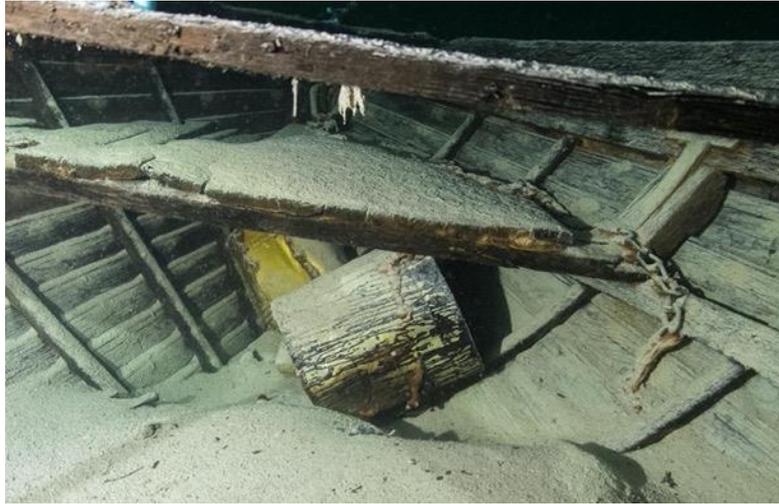
Unter der Bug-Bank befindet sich ein offenes Fach mit einem Blech-Eimer. Der Eimer weist schwarze Anhaftungen auf und diente wahrscheinlich als Schöpf- oder Lenzeimer. Farbe und Gestalt der Anhaftungen laden jedoch zur Interpretation ein. Im Schiffsbau wurden verschiedene Techniken zur Abdichtung der Planken, wie das Kalfatern angewendet. Dabei wird beispielsweise Baumwolle zwischen die Schiffsplanken geschlagen bevor die Spalten mit einer dichtenden Masse ausgegossen werden. Die Anhaftungen des Eimers wurden jedoch nicht weiter untersucht, es könnte sich durchaus um einfache Farbreste handeln. Auch wurde auf die Entnahme von Materialproben zur späteren Analyse verzichtet.

Abbildung 18: Blick unter die Bug-Bank, Eimer, Knotenkette

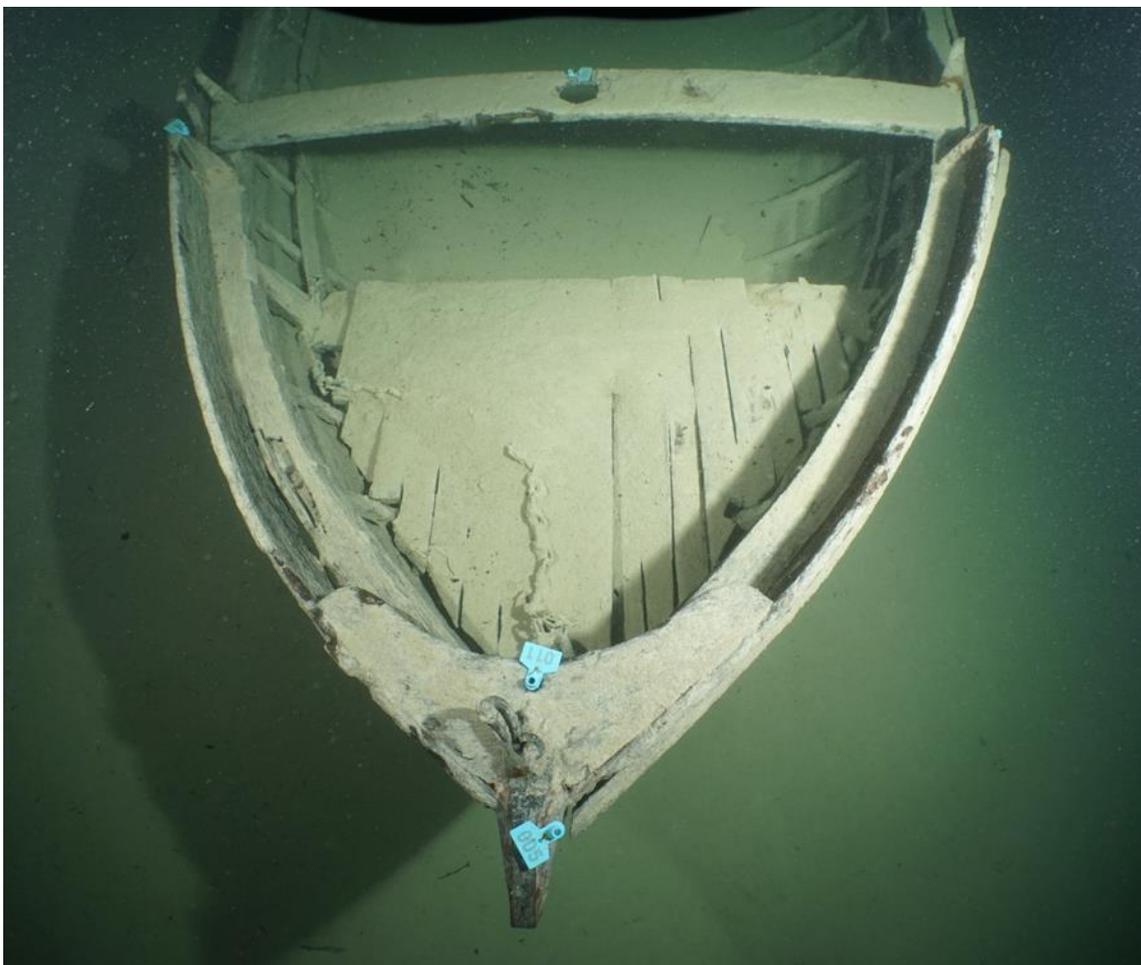
Abbildung 19: Vorschiff mit Ankerkasten

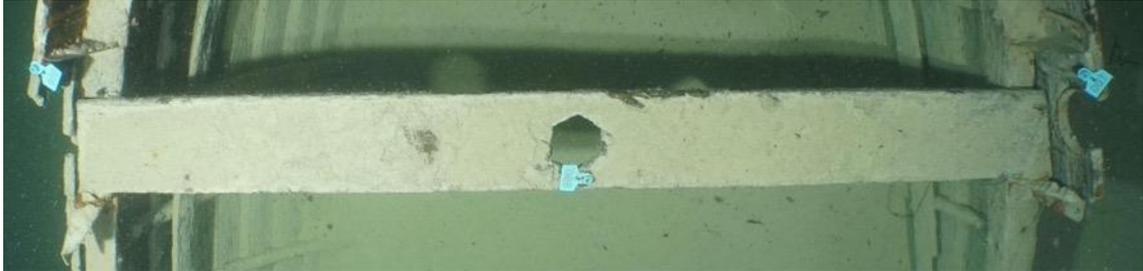
Im vorderen Teil des Bootes, etwa 153 cm hinter dem Steven, befindet sich ein Brett, welches zu beiden Seiten des Bootes auf dem Dollbord aufliegt. Das Boot ist an dieser Stelle 160 cm breit. Das Brett weist eine sechseckige Aussparung auf. Ersten Vermutungen zufolge könnte es sich um eine Öffnung zur Mastbindung handeln. Für diesen Zweck erscheint das Brett jedoch unzureichend stabil. Zudem ist kein Mastfuß als Widerlager gefunden worden.

Abbildung 20: Brett auf Dollbord mit 6-eckiger Aussparung

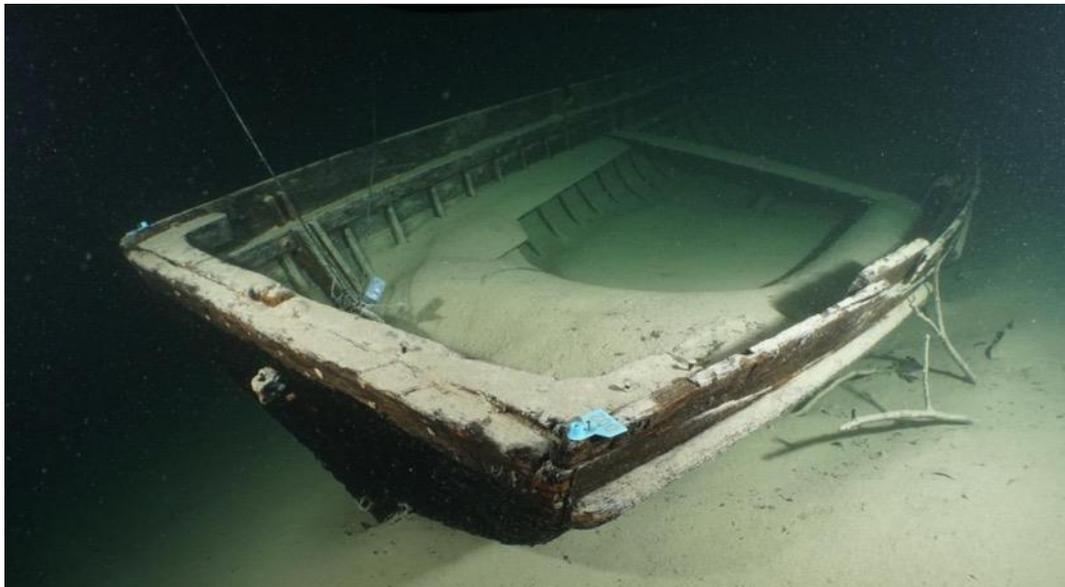
Abbildung 21: Heck an steuerbord

Im hinteren Teil befindet sich eine Duchte (Sitzbank), welche direkt an eine halbrunde Heckbank mit darunter befindlicher Heckkammer anschließt. Das Heck des Bootes ist 110 cm breit.

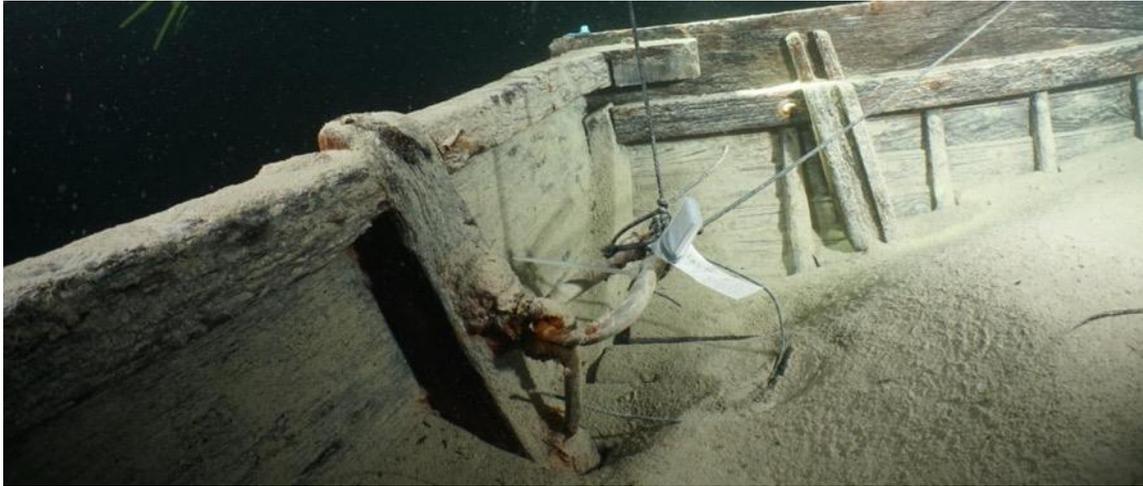
Abbildung 22: Öse mit Karabinerhaken und Temperaturdatenlogger

An der dargestellten Öse haben die Kursteilnehmer zum Zweck der weiteren Untersuchung der Fundstelle einen Temperatur-Datenlogger befestigt. Eine daran ebenfalls befestigte Führungsleine zur Verbesserung der Wiederauffindbarkeit des Wracks haben die Kursteilnehmer bereits vorgefunden.

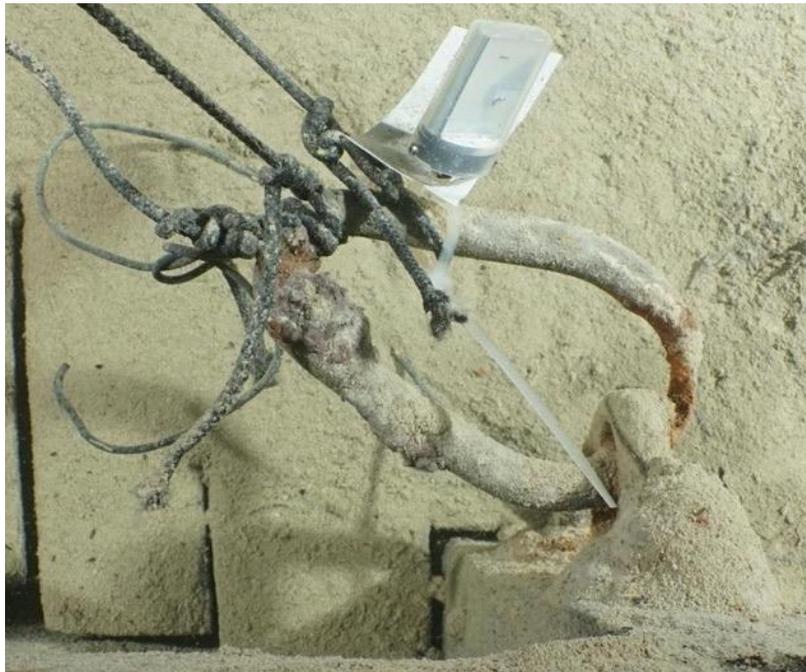
Im Bootsinneren des Heckspiegels befindet sich ein Beschlag mit einer Öse an der sich eine weitere bewegliche Öse befindet. Die Form ähnelt einem Karabiner Haken, es ist jedoch kein Öffnungsmechanismus erkennbar.

Abbildung 23: Öse im Bootsinneren befestigt am Heckspiegel, Temperatur-Datenlogger

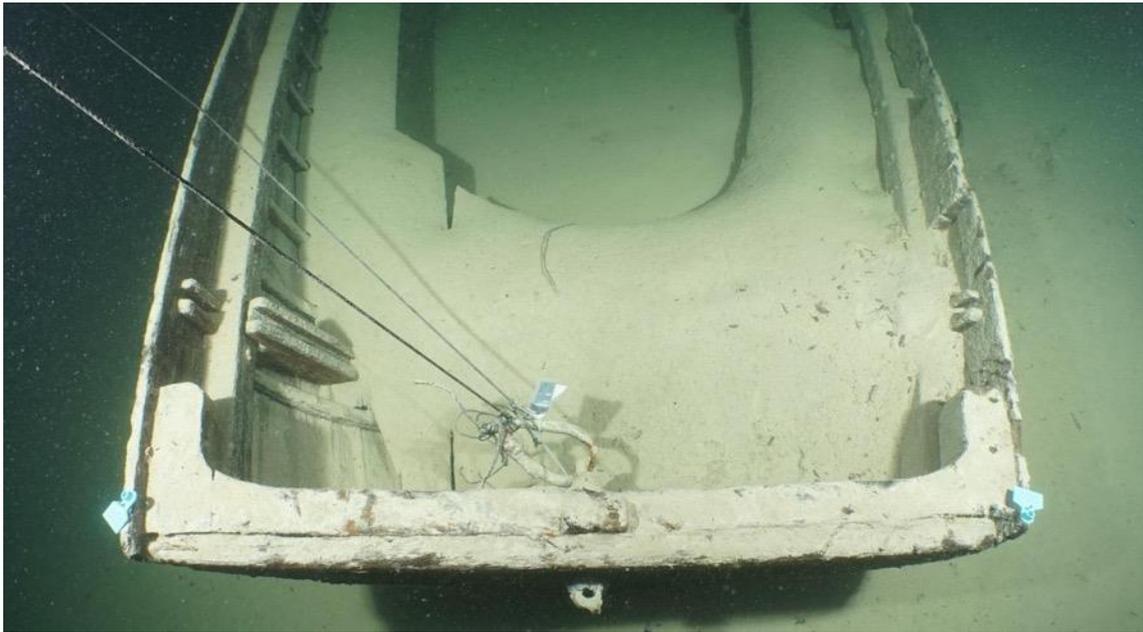
Abbildung 24: Sitzbank, Draufsicht, Karabiner, Temperatur-Datenlogger

Die Sitzbank zeigt sich zum Heckspiegel und zur Steuerbordseite hin teilweise stark mit Sediment bedeckt. An Steuerbord oberhalb der Bake ist das Boot beschädigt und wurde notdürftig repariert, indem ein Holzbrett unfachmännisch von innen auf die Bordwand aufgesetzt wurde.

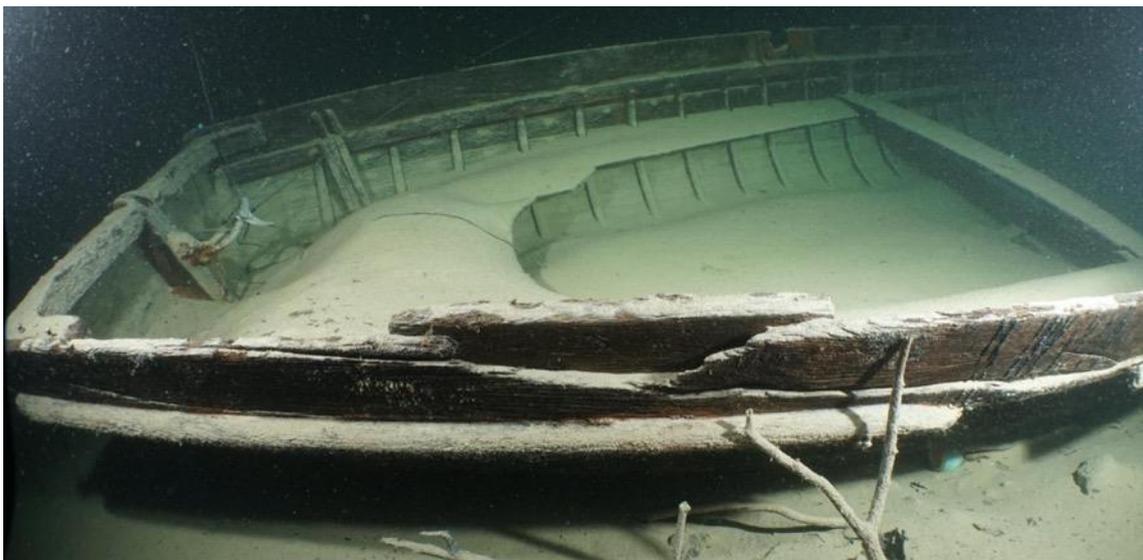
Abbildung 25: Reparatur an Steuerbord

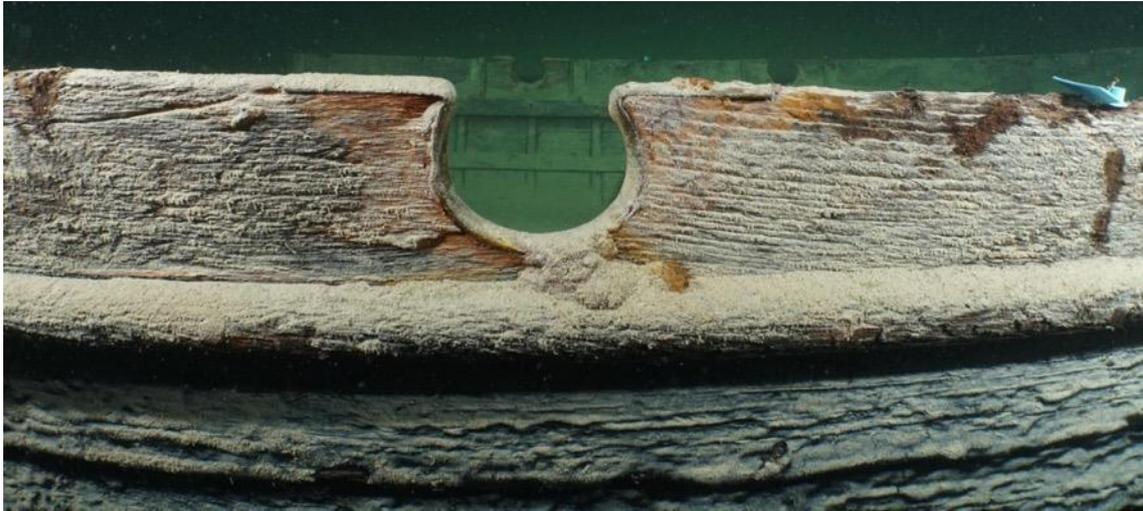
Auffällig sind die im Dollbord eingesetzten, nach oben offenen Dollen. Diese dienen den Skulls (paarweise bediente Ruder) oder Riemen (beidhändig bediente Ruder) als Drehpunkt und Lager. Das Wrack enthielt vermutlich sechs Dollen wobei eine Dolle durch eine Beschädigung im Dollbord der Backbordseite fehlt.

Abbildung 26: Ruder-Dolle mit Stahlbeschlag

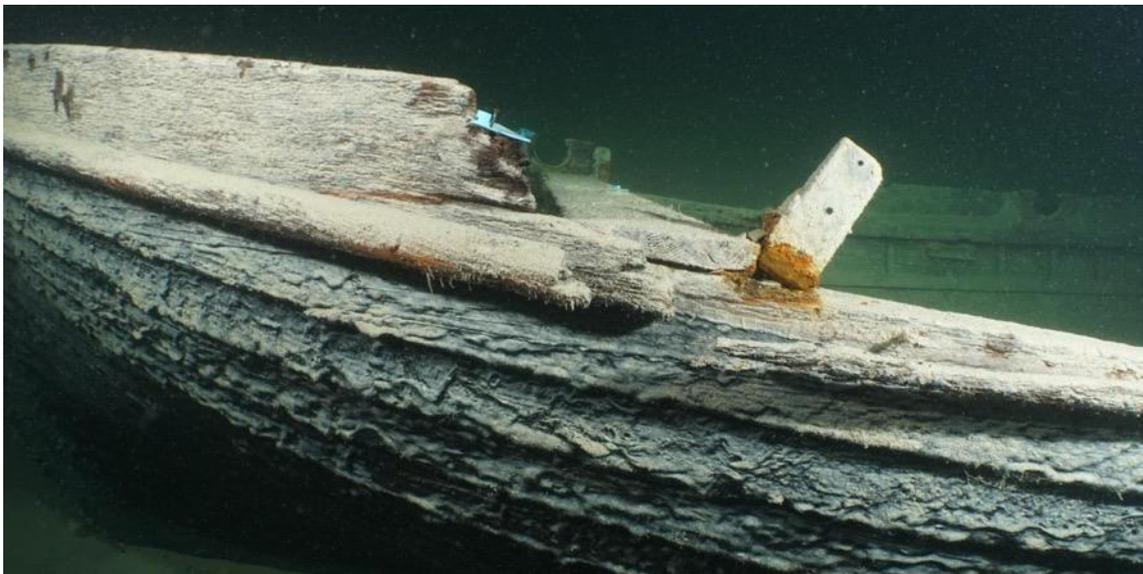
Abbildung 27: Beschädigung Bug Backbord, fehlende Ruder-Dolle

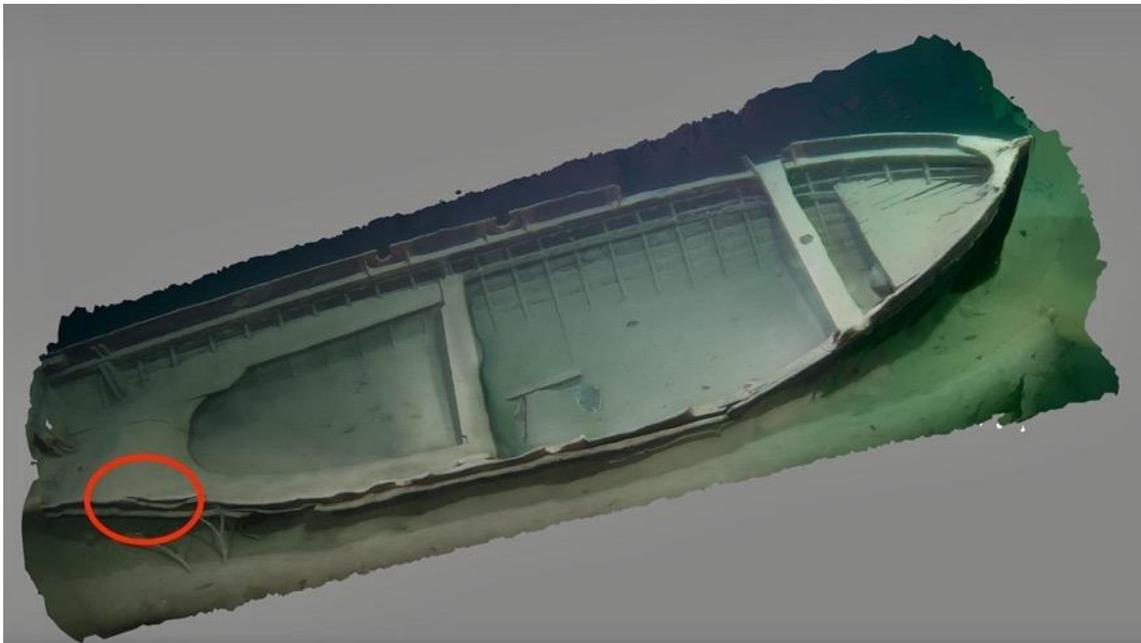
Im Bereich des steuerbord-seitigen Dollbords im hinteren Teil des Wracks wurde eine Materialprobe entnommen. Durch weiterführende Untersuchungen, hier konkret durch die Verwendung von hochauflösenden Mikroskopen, war es möglich die Makro- und Mikrostrukturen des Holzes sichtbar zu machen und dadurch auf die Holzart zu schließen.

Abbildung 28: Markierung der Entnahmestelle der Holzprobe am Wrack

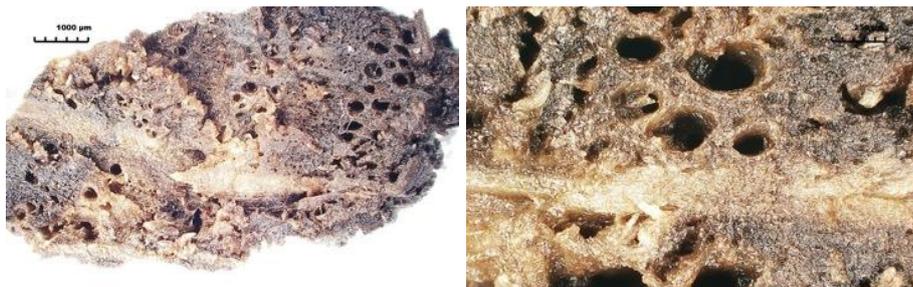
Nachfolgende Abbildungen der entnommenen Probe (Eiche im Querschnitt), wurden mit einem digitalen Mikroskop (Hirox RH-2000) aufgenommen.

Abbildung 29: Eiche im Querschnitt

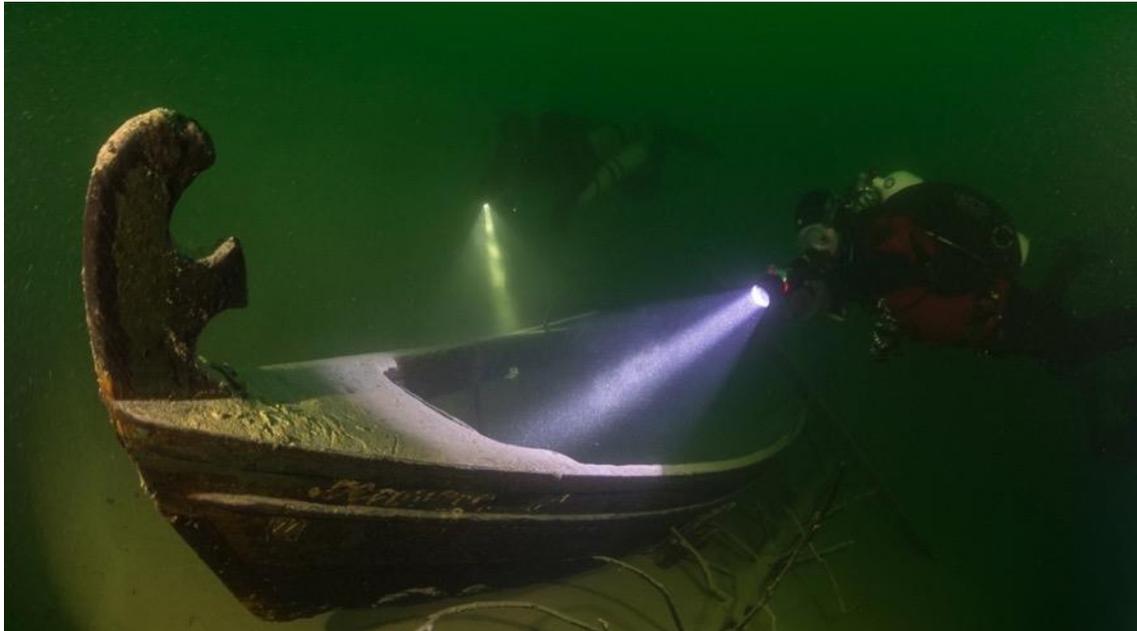
Im Rahmen der Prospektionstauchgänge am Walchensee wurde neben Sachenbach auch in der Nähe der Wasserwacht bei Niedernach getaucht. Bei dem dabei untersuchte Holzwrack handelt es sich um ein ortstypisches Ruderboot, welches in ähnlicher Bauweise auch heute noch zum Einsatz kommt.

Gemessen wurde jeweils von der Vorderkante des Bugs bis zum Heck. Die Gesamtlänge beträgt 5,65 Meter. Die Einzelnen Spanten befinden sich 1,35 Meter bzw. 2,7 Meter und 3,95 Meter von der Bugvorderkante entfernt.

Abbildung 30: Holzwrack bei Niedernach

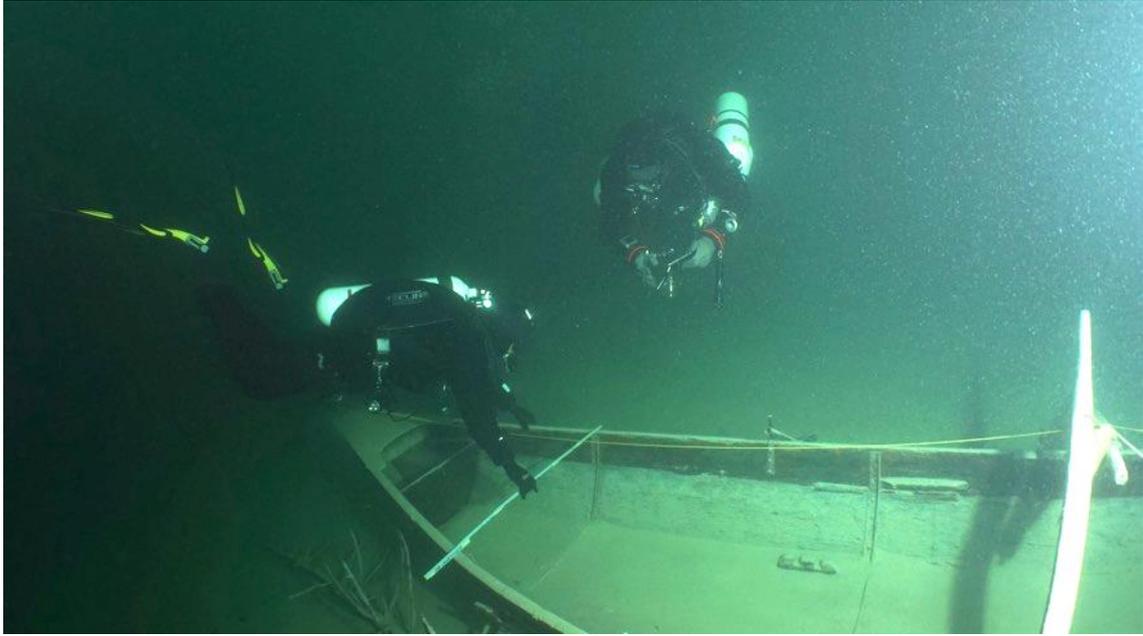
Abbildung 32: Vermessen im 2er Team

Die Vermessung des Bootes erfolgte mit Hilfe Maßband und Meterstab. Die aufgenommen Messwerte werden noch unter Wasser in spezielle wasserfeste Notizbücher übertragen.

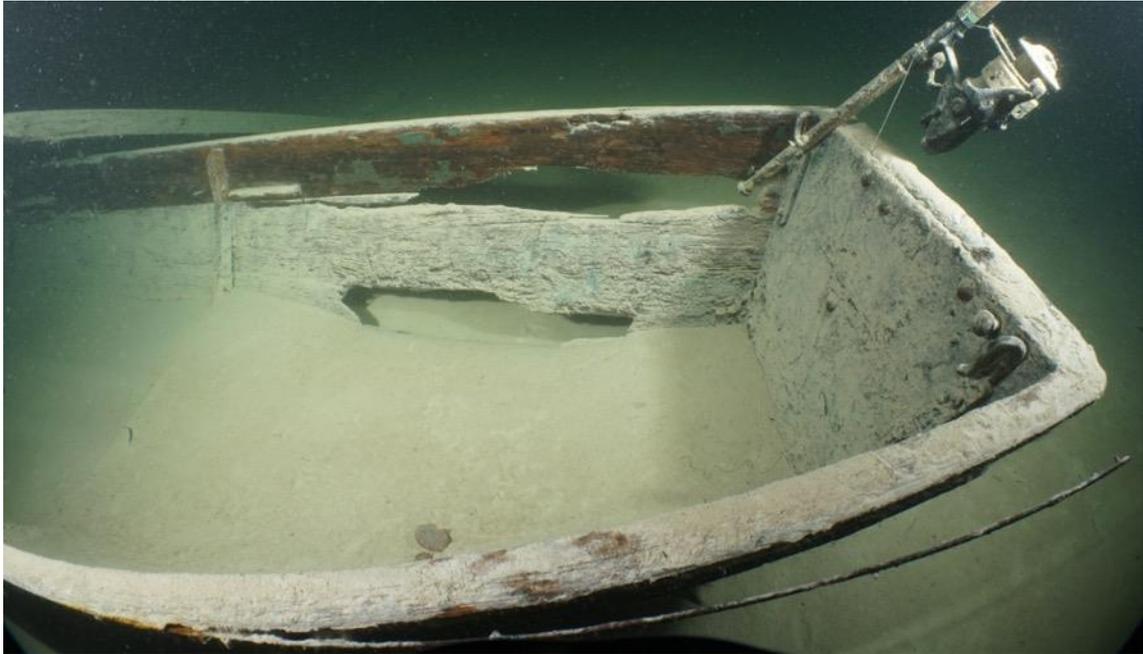
Abbildung 34: Das Heck ist beschädigt

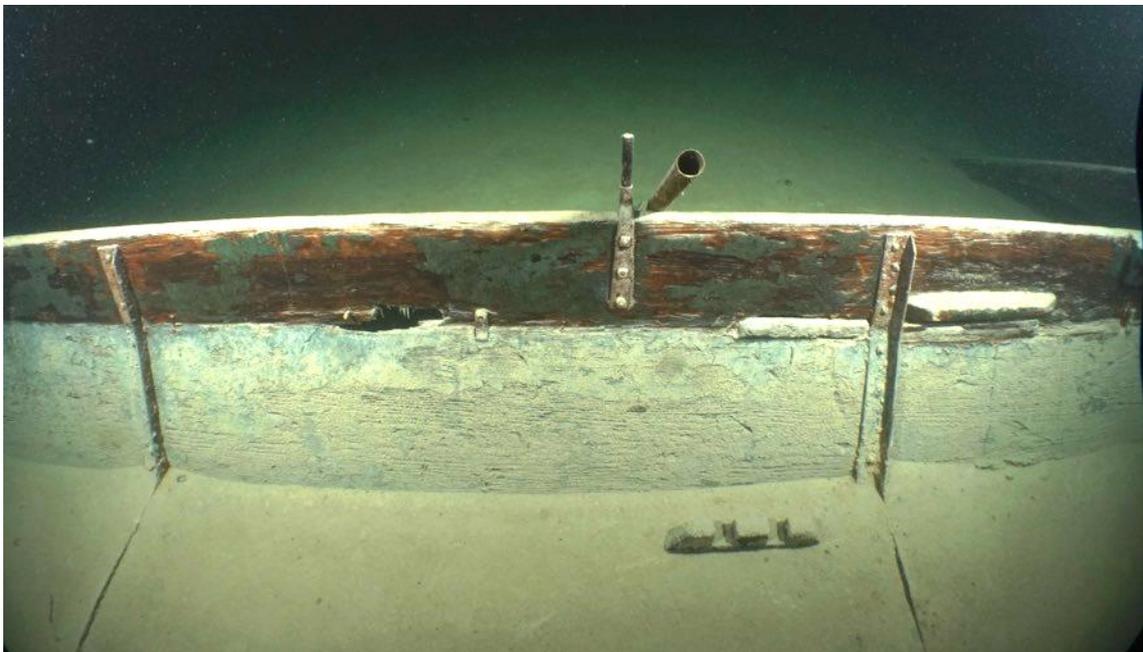
Abbildung 35: Stahlspante und Aufnahme für Ruderrolle oder -gabel

Die untersuchten Verstärkungselemente sehen neuzeitlich bzw. industriell gefertigt aus. Die Spante sind in Stahlwinkel-Bauweise ausgeführt und in regelmäßigen Abständen mit dem Dollbord verschraubt. Die Aufnahmen für Ruderrollen oder Rudergabeln sind ebenfalls in Stahl hergestellt und befinden sich in einem guten Zustand. Die Korrosion ist insgesamt nicht sehr weit fortgeschritten. Der Gesamtzustand der Holzbeplankung ist gut.

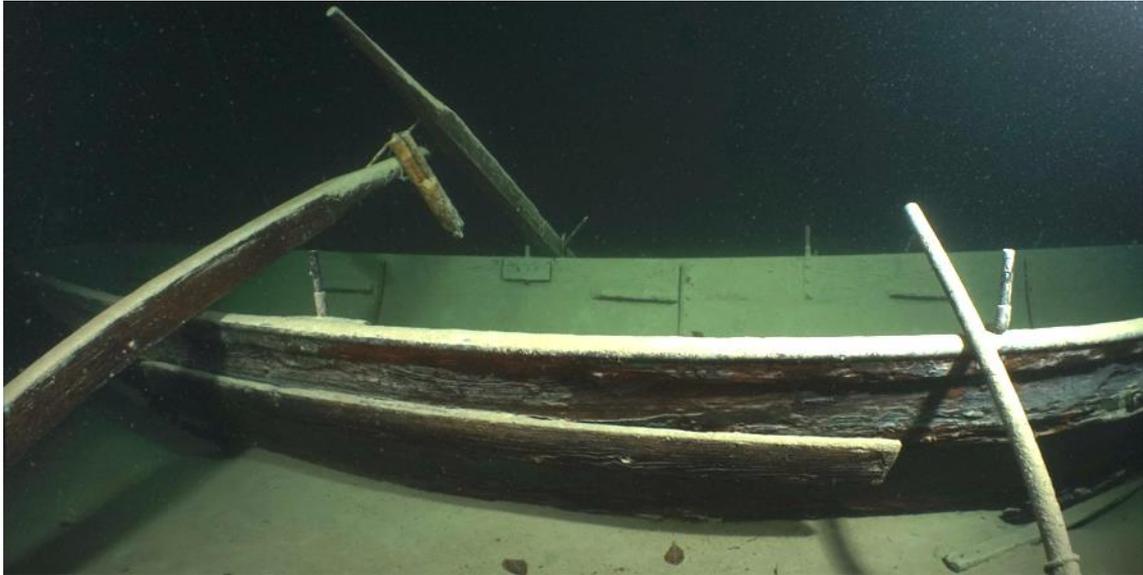
Abbildung 36: Ansicht von Backbord

Auf der Steuerbordseite löst sich eine Planke, welche vornehmlich dem Prallschutz bei Anlegemanövern dienen mochte.

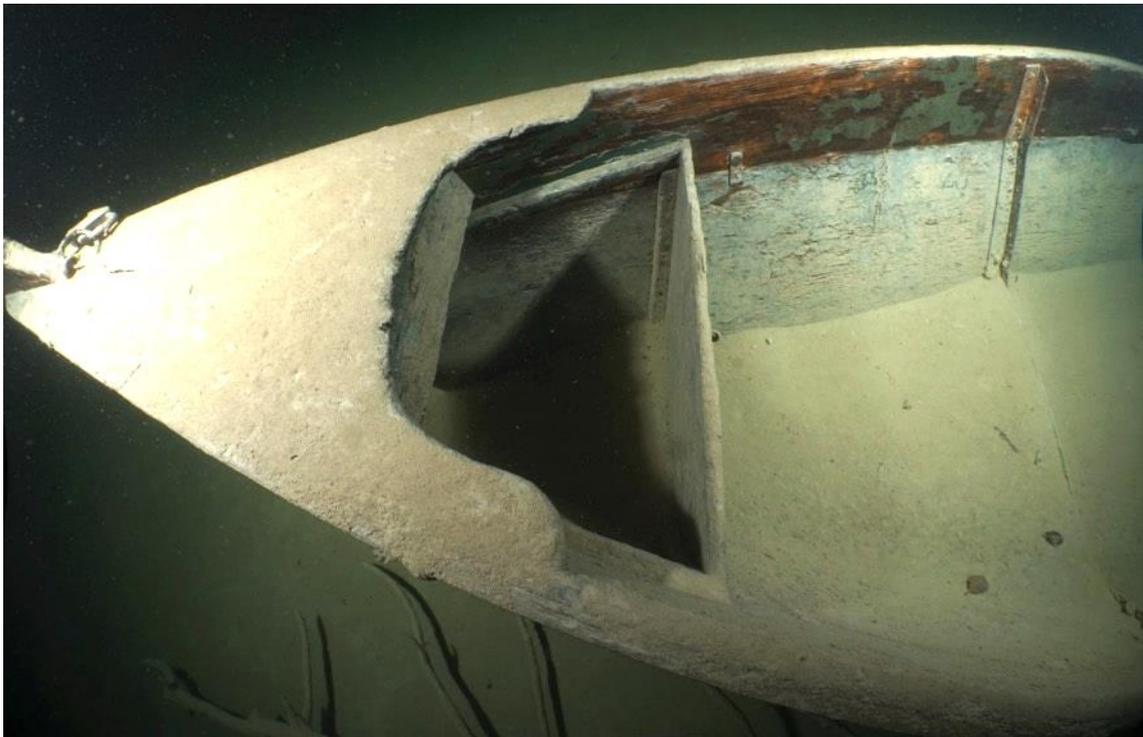
Abbildung 37: Der Ankerkasten scheint voll in Takt

Diese Draufsicht des vorderen Bootteils zeigt den vollständig intakten Ankerkasten. Das obere Dollbord wurde mit dem unteren Dollboard verschraubt. Dabei wurden Laschen aus Flachstahl verwendet. Spante bestehen aus L-Profistahl.

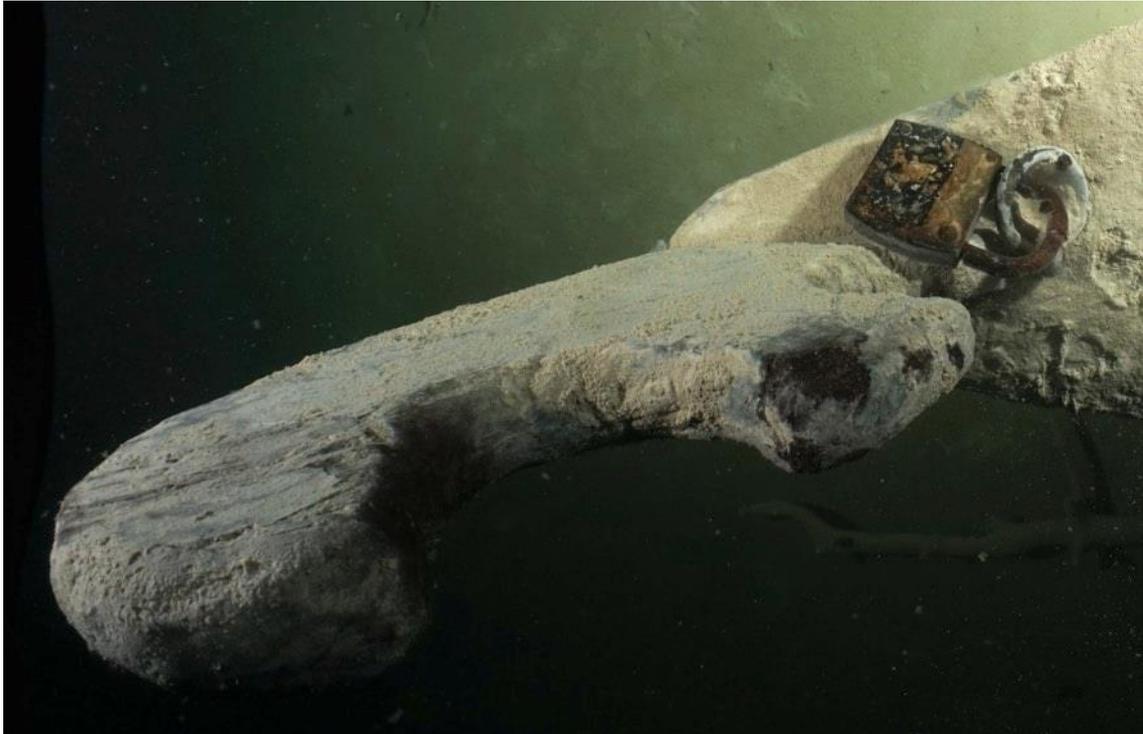
Abbildung 38: Vorhängeschloss in Öse

Auf dem Ankerkasten, unterhalb der verzierten Bugschnecke, befindet sich eine Öse und darin befestigt, ein Vorhängeschloss. Die genietete Bauweise und Gehäuseform erinnern an das Modell Sigur der Fa. Burg. Ein möglicher Hinweis für weitere Recherchen.

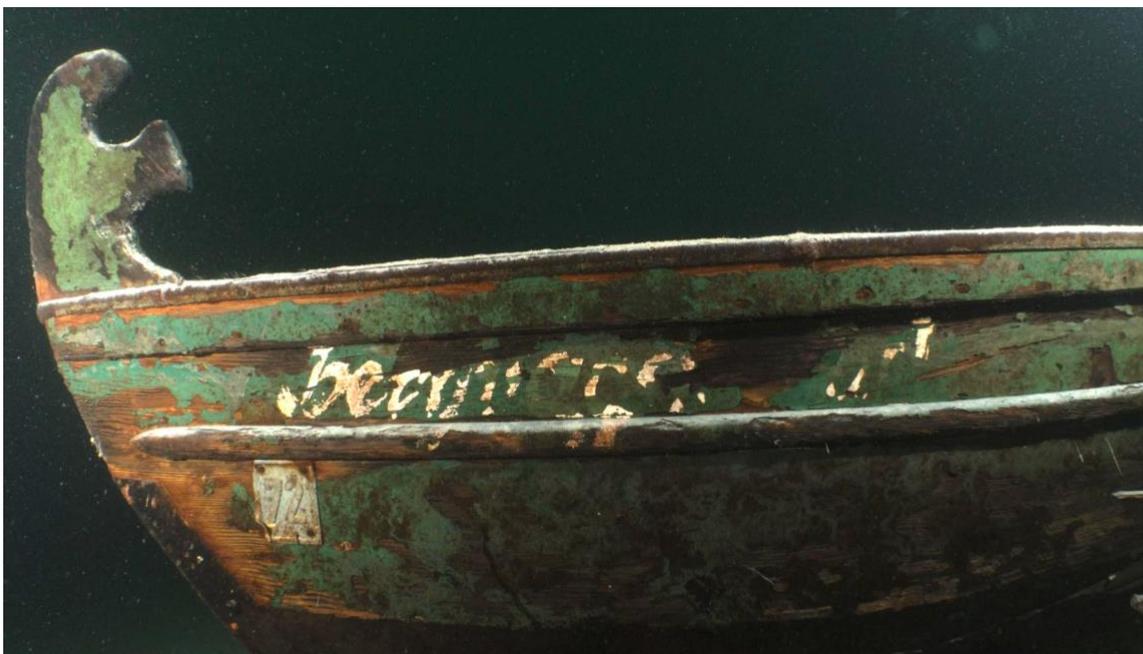
Abbildung 39: Registrierung und Fragmente eines Bootsnamen

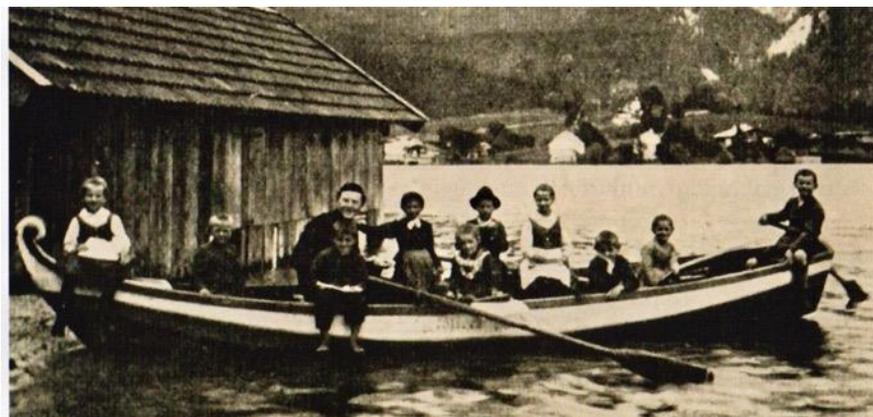
Ein dem Fund recht ähnliches Boot wird im Buch "die Geschichte des Walchensees & seiner Fischereigeschichte" auf einer Fotografie aus dem Jahr 1925 gezeigt. [11]

Die Bootsform des Wracks ist in weiten Teilen ähnlich, die Bugschnecke als Verzierung des oberen Stevens ist jedoch deutlich einfacher gestaltet. Über die Blechmarke mit der Nr. 72 und die Reste des nicht mehr ganz leserlichen Bootsnamen könnten weitere Informationen zum letzten Halter und der Geschichte des Bootes recherchiert werden. Dies war jedoch auf Grund der geringen Teilnehmeranzahl in diesem Kurs nicht mehr möglich.

Abbildung 40: "Mit dem Boot zur Schule ins Klösterl", Foto um 1925, [11]
