Historische Archäologie

Florian Huber

„Innerhalb einer Stunde sank Boot ganz weg.“ – der Untergang des deutschen U-Bootes S.M. UC 71 vor Helgoland 1919

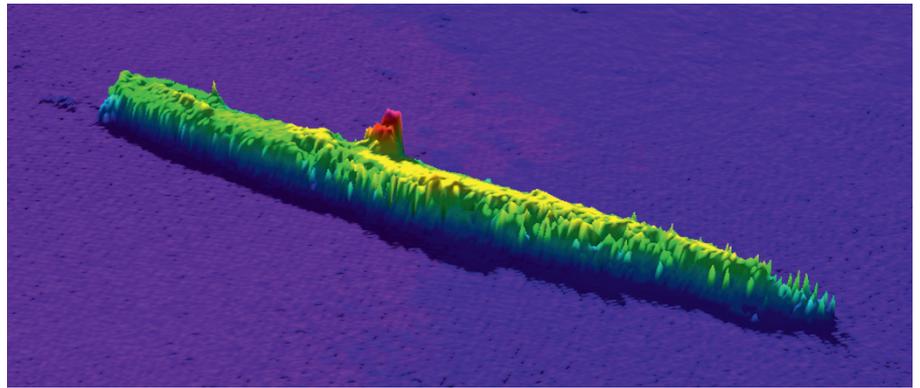
UC 71 liegt bei Niedrigwasser in knapp 20 m Tiefe vollkommen freistehend auf steinigem Grund mit ca. 15–200° Schräglage nach Steuerbord, ungefähr 1000 m südlich des Südhafens von Helgoland quer zur Tidenströmung in nahezu nord-südlicher Ausrichtung, mit Bug in Richtung „Lange Anna“ (Abb. 5). Die Aufbauten des Oberdecks liegen bei etwa 17 m Tiefe. Auffällig ist der immer noch aufrecht stehende Turm (Abb. 6). Bei anderen U-Bootwracks des 1. und 2. Weltkriegs fehlt dieser oftmals, da er leicht durch Schleppnetzfischerei abgerissen wird. Bemerkenswert ist zudem der gute Zustand der letzten 10–12 m des Heckbereichs. Sowohl die Aufbauten als auch die gesamten Leit-

Abb. 5. Multibeamaufnahme der Wrackfundstelle (Vikram Unnithan, Jacobs University, Bremen).

Fig. 5. Multi-beam image of the wreck site (Vikram Unnithan, Jacobs University, Bremen).
