Untersuchungsbericht zum Lediwrack von Thalwil

# Das Lediwrack von Thalwil

Explorationsbericht zum Kurs «Unterwasserarchäologie II»

Juni 2022

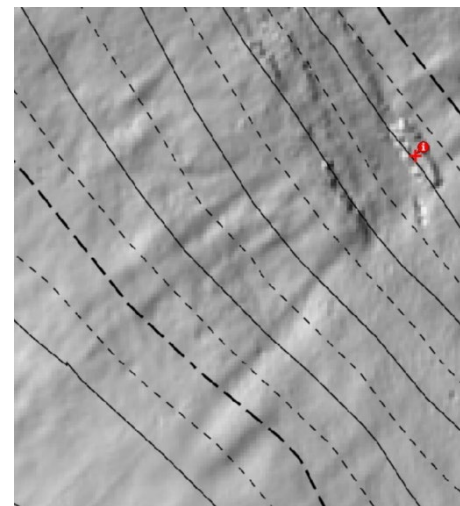
*Abbildung 2: Auszug aus dem Tiefenmodell des Zürichsees mit auffälliger Struktur (Quelle: Bathymetrisches Modell des Zürichsees)*

Das Studium des Tiefenmodells offenbarte vor der Gemeinde eine auffällige Struktur mit Wracktypischen Umrissen in geschätzt ca. 90-100 Metern Tiefe (siehe Abbildung 1).

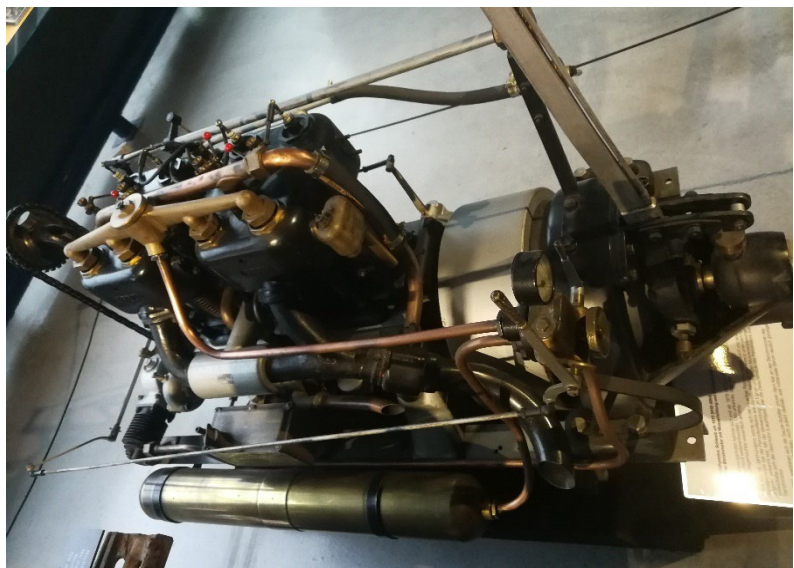
Abbildung 12: Marinisierter Benzinmotor im Verkehrshaus Luzern (Quelle: Jens O. Meissner)

(Verkehrshaus, 2019) Im Verkehrshaus steht aber noch ein zweiter, restaurierter Saurer-Motor. Dieser verfügt über zwei aufrechtstehende Zylinder und wurde als Benzin-Schiffsmotor eingesetzt. Dieses Aggregat verfügt über grössere Ähnlichkeiten mit dem gefundenen Exemplar (Abbildung 12). Im Verkehrshaus sagt die entsprechende Informationstafel dazu aus:

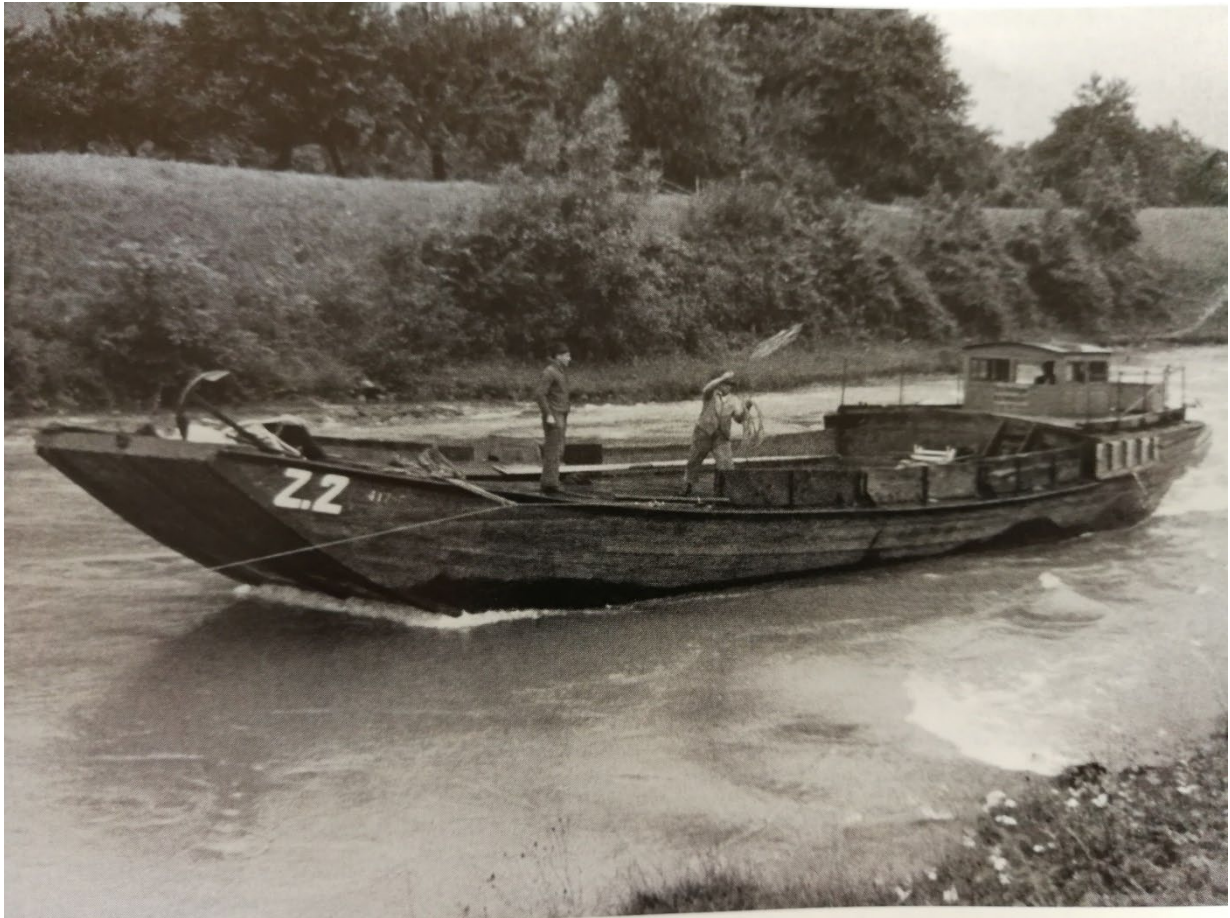
Abbildung 15: Der "Glärnisch" im Linthkanal. Nach Reitmeier, 2008, S. 59).

Insgesamt dürfte das gefundene Wrack ursprünglich ähnlich ausgesehen haben wie der «Glärnisch» (Abbildung 15), allerdings mit Bullaugen und Klappmechanismus und vermutlich ohne Kajütaufbauten. Obwohl man dies nicht mit Sicherheit sagen kann, da die Kajütbedeckung nicht mehr existent ist.
