Der Untergang des Hamburger Frachtdampfers Betty Sauber vor Helgoland im Januar 1891

Die Fundstelle und die Identifizierung des Wracks

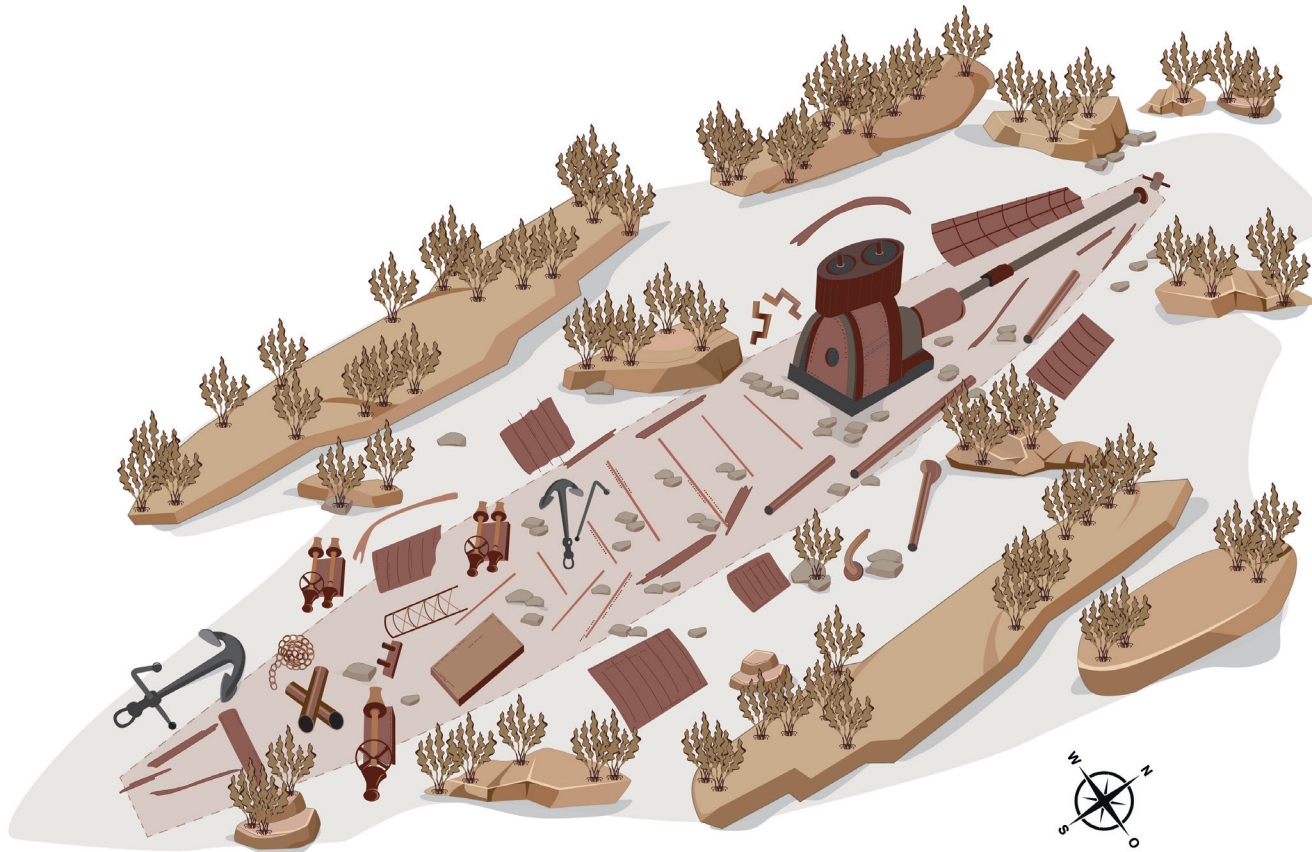
[2] Skizze der Wrackfundstelle nach Ray Wehlisch und Florian Huber.
skizze Jan Ulrich

Das Wrack liegt nördlich der Langen Anna, dem 47 m hohen Wahrzeichen Helgolands, in der Verlängerung der Mole bei der Untiefe Nathurnbrunnen in einer Tiefe von 8 bis 10 m. Eine durchgehende schiffsbauliche Struktur ist nicht mehr erkennbar. Das Trümmerfeld des eisernen Dampfers weist eine Ausdehnung von etwa 60 m Länge und 20 m Breite auf. Dabei liegen diverse Bauteile, Reste der Bordwände, Bodenwrangen, Anker und Teile der Maschinenanlage zwischen großen und mit *Laminaria hyperborea* (Palmentang) und *Saccharina latissima* (Zuckertang) bewachsenen Buntsandsteinfelsen. Die einzelnen Bauteile sind ebenfalls stark bewachsen, was die genaue Identifizierung mitunter erschwert.

Als auffälligste Bauteile zeigen sich die 2-Zylinder-Dampfmaschine sowie die daran anschließende Schraubenwelle. Die Zylinderstation ist etwa 2 x 4 m groß und ragt 5,5 m über die Wrackfundstelle. Die Schraubenwelle führt durch das achtere Trümmerfeld und endet an einem Flansch.

Bug und Heck sind komplett zerstört. Die beiden Dampfkessel, welche vor der Dampfmaschine befindlich sein müssten, fehlen. Vor der Maschine sind einige Bodenwrangen gut sichtbar. In diesem Bereich liegen zudem eine Dampfwinde mit vier Spillköpfen sowie ein kleiner Anker. Im Bereich des ehemaligen Vorschiffes befinden sich zwei weitere Winden mit zwei beziehungsweise vier Spillköpfen, Teile der Ankerkette sowie die beiden Klüsenrohre. Daneben liegt ein zweiter, größerer Anker mit einem etwa 3 m langen Schaft und 2 m breitem Kreuz. Im Gegensatz zu dem kleineren Exemplar zeigt er einen »seeklaren Zustand« auf, da der Stock in den Schaft eingesetzt ist und etwa 1,8 m herausragt. Beide Anker sind vom Typ Trotman mit charakteristischem Gelenk, 1852 patentiert und nur in einer kurzen Zeitspanne verbaut.

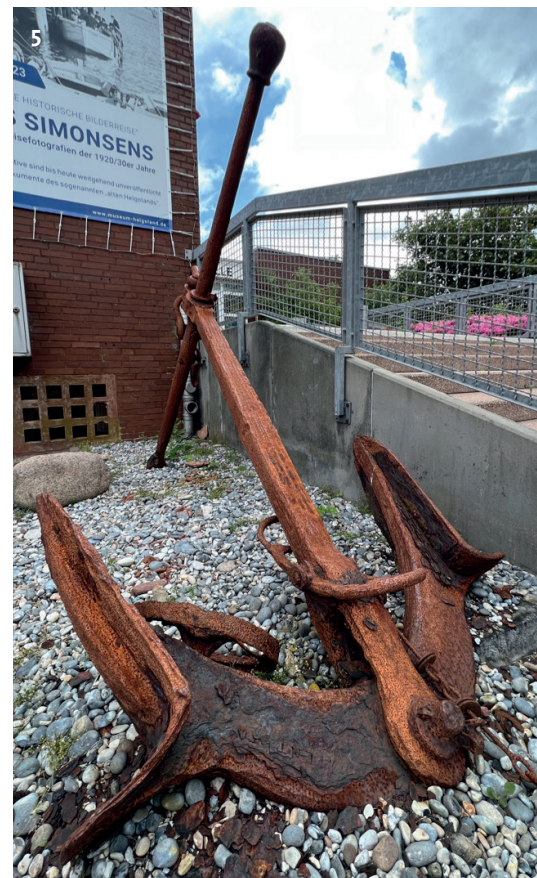
[5–7] Links: Vor der Insel Helgoland geborgener Trotman-Anker am Museum Helgoland. Rechts: Seeklarer Trotman-Anker im Bereich des ehemaligen Vorschiffes.

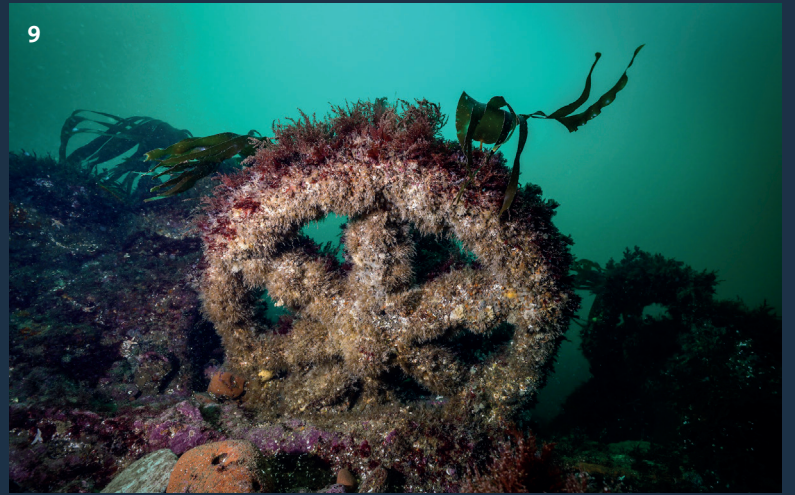
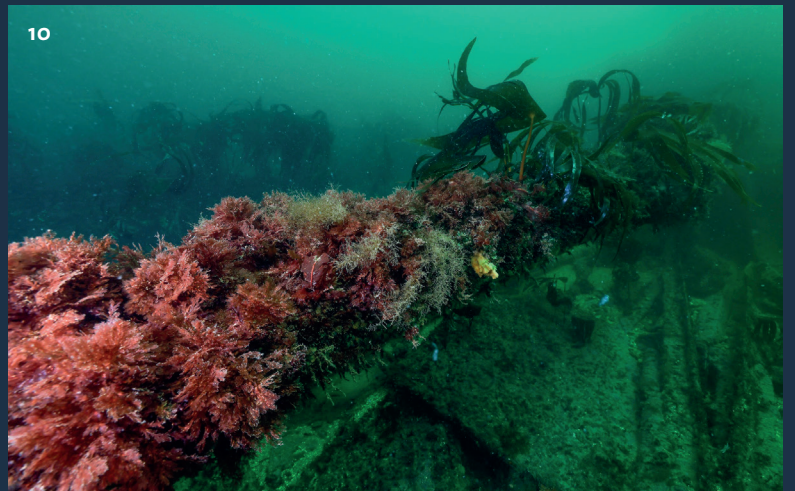
[10] Die stark bewachsene Schraubenwelle der Betty Sauber.

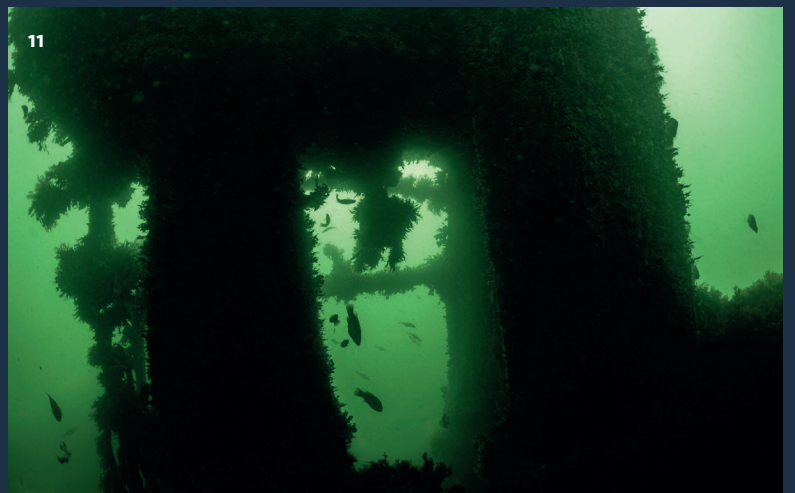
[11] Auffälligstes und größtes Bauteil des heutigen Wracks ist die 2-Zylinder-Dampfmaschine.

- Die Länge des Schiffs stimmt mit den ungefähren Ausmaßen des Trümmerfelds überein.
- Als markantestes Wrackteil wurde eine 2-Zylinder-Dampfmaschine identifiziert. Im Lloyds-Register von 1890 ist der Hochdruckzylinder der Betty Sauber mit einem Kolbendurchmesser von 50 Zoll, der Niederdruckzylinder mit 27 Zoll angegeben. Diese Werte stimmen mit den Messergebnissen der Zylinderstation am Wrack überein.
- Das Baujahr (1876) des Dampfers passt in den kurzen Nutzungszeitraum der erst ab 1852 hergestellten Trotman-Anker.
- Am Wrack lagen diverse Steinkohlereste.
